# 莫拉克後荖濃流域內台 20 線道路沿線山崩災害特性 探討

施尊穎\*、楊樹榮\*、黃春銘\*、鄭錦桐\*、黃文洲\*\*、陳振宇\*\*

\*財團法人中興工程顧問社大地工程研究中心

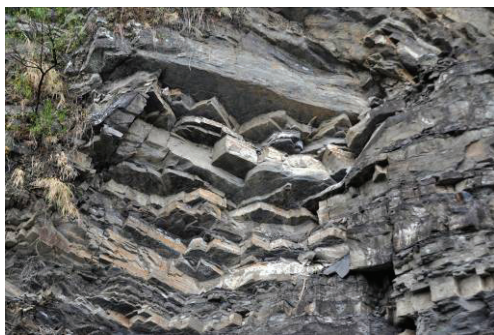
圖 4-1 落石型災害

落石災害主要集中於地表崎嶇、斷層褶皺構造出露發達而岩體破碎之長枝坑層當中，而在未固結堆積、潮州層以及南港層分佈則數量相當。本次現調亦對落石型災害進行不連續面位態量測工作，發現落石型災害點位多可見 2 組以上節理面。其中常可見近乎垂直向、平行坡面之節理組，此可能為河谷解壓所致，亦為岩塊墜落主要斷面。

本調查路線沿荖濃溪橫越貫穿脊梁山脈區，因此河谷兩側水深山高，岩壁垂直陡峭，岩塊易沿著解壓節理破壞墜落成災。經現地調查統計，調查路線 32 處落石災害發生坡度全數大於 45 度。

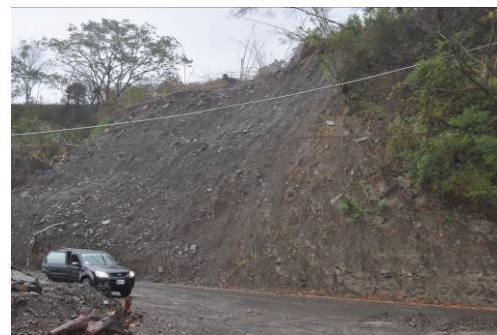
圖 4-2 岩屑崩滑型災害

岩屑崩滑型災害亦集中於長枝坑層內。由前述可知，長枝坑層內落石災害多，因此岩屑崩滑可能為落石發生後，其崖錐堆積 2 次崩滑所導致災害(Schuster & Krizek, 1978)。進入脊梁山脈區後，則主要分布於表層覆碎屑物之潮州層及未固結堆積層。當地表風化、崩積碎屑或未固結材料出露廣泛，皆容易導致岩屑崩滑型災害發生。

岩屑崩滑型災害常發生於已崩塌過後之坡腹、坡角處崖錐堆積，或道路下邊坡河岸兩側鬆散堆積物，其分佈主要仍受控於坡面材料種類，因此坡度變化較不具影響性，一旦超過安息角變容易沿坡面滾動而下。據本調查統計，路線 42 處岩屑崩滑災害發生坡度，3 處位於 16 至 30 度，39 處位於 31 至 45 度。

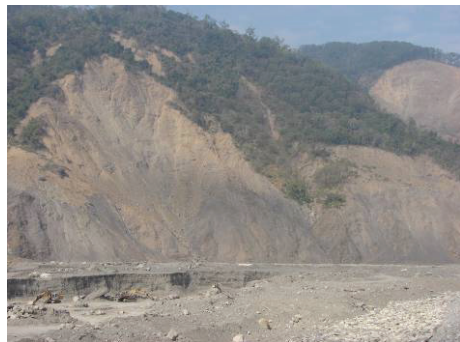
圖 4-3 地滑型災害

地滑型災害皆發生於脊梁山脈區，其原因可能為路途所經河谷兩岸地勢陡峭，岩石容易沿高角度不連續面直接滑落致災。由現地調查多可見岩層中發達節理、層面或劈理，這些原生、次生構造面易形成陡峭不連續面或楔型節理，皆可成為促崩因子。

野外所見地滑型災害分 3 類，第 1 類為光滑順向坡滑動，多分布於河道兩側，第 2 類為兩組不連續面構成之楔型破壞，此類滑動面多陡峭壁立，坡度較高，第 3 類則為弧形滑動。本調查統計結果顯示，調查路線 11 處地滑型災害發生坡度，4 處位於 31 至 45 度，7 處位於 46 至 60 度。

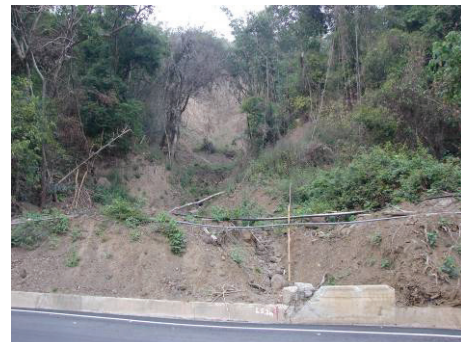
圖 4-4 土石流型災害

土石流型災害主要集中於長枝坑層境內。土石流型災害發生條件為適當的坡度、充足的材料及雨水。因此當豪雨來臨時，鄰近山區的長枝坑層，道路隨處可交會陡峭溝渠，而本層當中多岩屑及崖錐堆積物，其可能經由地表逕流搬運，於下游致災(Sterling & Slaymaker, 2007)。

調查路線土石流型災害發生地形變化大，小至邊坡溝渠，大則可至寬數十公尺河道，其致災規模小至道路暫時性阻斷，大至道路橋樑沖毀。由此可見集水區規模差距大，則可供應河渠搬運材料、乃至致災規模差距亦甚多。本路線 21 處土石流發生地形中，其分布坡度從 15 度以下至 60 度皆可見，大多數小於 30 度。由此結果可知，土石流河道坡度相較於其他崩塌類型邊坡坡度顯得平緩許多，其坡度足以供搬運媒介攜帶材料流動便可致災。

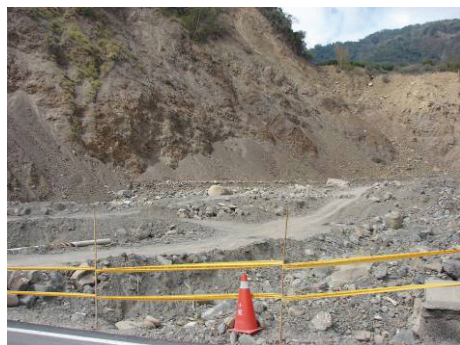
圖 4-5 河道沖刷型災害

河道冲刷型災害半數以上於南港層內，點位所在位置為荖濃溪河谷兩側岩壁或溪流與道路交會過水路面 2 類，受主水流長期冲刷致災。

本調查將河道冲刷型災害依發生地形區分為 2 類，第 1 類型為路線經過河床段，直接遭受河水沖毀之道路或橋樑。第 2 類型為河岸兩側崖坡，長期受溪水攻擊淘刷，此類型邊坡坡度較為陡峭，坡度都介於 46 至 60 度。

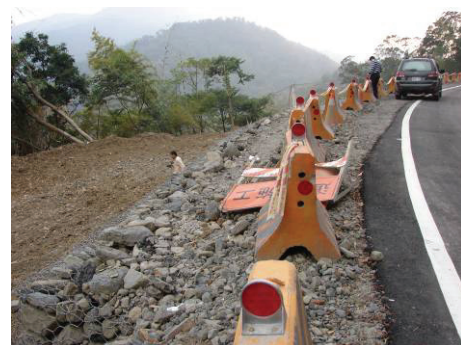
圖 4-6 路基淘空型災害

路基淘空型災害多發生於沉積岩層內，現地調查則發現其分布岩性以砂頁互層為主。砂頁互層內的含水層，可能因道路開挖而坡腳出露，含水層湧水長時間淘刷，導致路基淘空。

路基淘空型災害絕大多數在 46 度以上，野外所見路基淘空多沿道路下邊坡陡峭崖坡坡頂逐漸毀損。
