# 莫拉克後旗山溪流域內台 21 線道路沿線山崩災害特性探討

## Landslide characteristic after typhoon Morakot along Provincial highway No.21 in Chi-Shan basin

\*財團法人中興工程顧問社大地工程研究中心

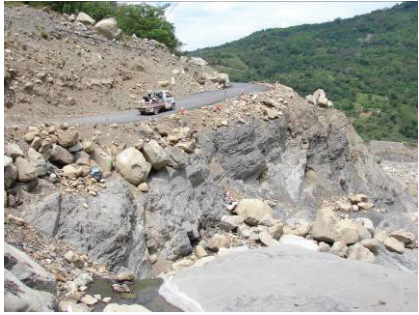
落石:溪底便道兩側沿岸邊坡為落石型災害易發生位置。現地觀察此類邊坡多具有 2 組節理面，岩石易沿著節理面剝壞墜落。三民頁岩層內則多可見砂頁互層及未固結河階地交替出露，而此區內落石點位多為出露於岩盤上部的河階地危石墜落所致。台 21 線道路緊臨旗山溪河道兩側，無論其破壞機制為何，皆容易沿河谷解壓方向弱面產生。因此半數以上落石災害位於近乎垂直壁立的河岸邊坡，坡度多大於 60 度。

| 1. 落石型災害 | 2. 岩屑崩滑型災害 | 3. 地滑型災害 |

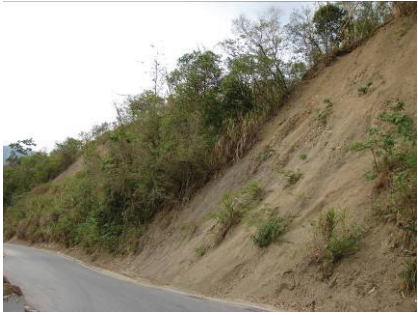
岩屑崩滑:鹽水坑頁岩內擁有最多岩屑崩滑，岩層表面可見風化物質厚層堆積。相較之下其餘地層內發生岩屑崩滑災害點位，多為已發生災害處崩積層 2 次崩滑所導致結果。鹽水坑頁岩本身為富含石灰質的岩層，因此加速其風化速率，導致地表的出露多覆蓋厚層風化物質，並引發岩屑堆積。由地形上觀察可知，岩屑崩滑坡度大多位於 31 至 45 度。

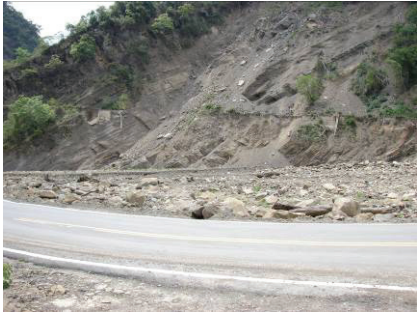
地滑:地滑型災害主要分布於糖恩山砂岩、長枝坑層及紅花子層內，其中紅花子層內地滑災害多沿解壓節理面滑落，糖恩山砂岩內災害為小林村獻肚山地滑。據前人研究(唐昭榮等，2009)可知為 1 兼具地滑及崩洩之深層複合型滑動方式，長枝坑層內地滑型災害則屬於兩組弱面構成的楔型滑動型。對比至地質圖可發現，旗山溪於河谷段多有斷層

及褶皺軸通過，構造發達岩性破碎，因此各類深層滑動容易集中發生於河谷溪底便道段。本調查地滑型災害分佈從 16 度以上至 60 度皆可見。

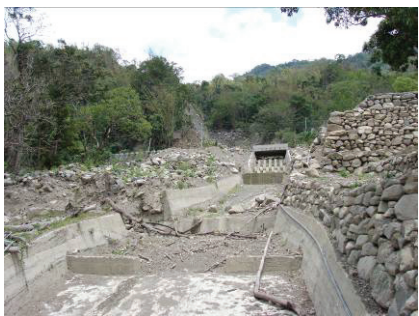
| 4. 土石流型災害 | 5. 河道冲刷型災害 | 6. 路基淘空型災害 |

**土石流:**本調查路線之土石流主要集中於三民頁岩層中。三民頁岩岩性屬於緻密頁岩，透水性差，加上此處甲仙斷層、旗山斷層及許多褶皺構造密集，因此地表逕流可能沿弱面集中侵蝕，最終形成許多溝渠。因此豪雨來臨時，足夠的材料引發土石流。本調查所見的土石流河道流動段與道路交會處坡度皆小於 16 度。

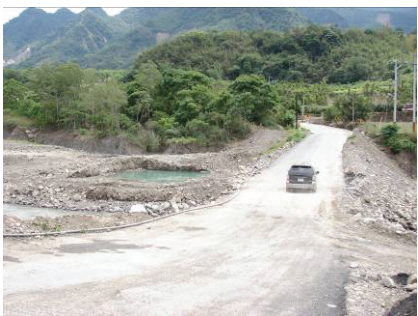
**河道沖刷:**台 21 線目前溪底便道段(小林至那瑪夏)整段皆屬於溪水暴漲時易受阻斷路線。如果就原有台 21 線行進路線(小林至那瑪夏原來開鑿於旗山溪兩岸山壁)之毀壞情形則可發現，受河道沖刷毀壞的路段多集中在紅花子層內，這可能是因為紅花子層主要以砂岩為主，岩性相對單調，不易形成差異侵蝕，在經過溪水長久淘刷下，隨可見光滑岩壁。

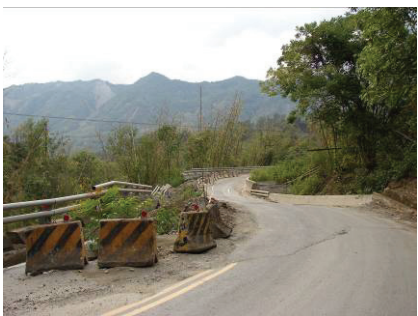
**路基淘空:**由地質分佈可發現路基淘空全位於鹽水坑頁岩中，然而由現地調查發現，受淘空之路基皆施工於覆蓋於鹽水坑頁岩頂部的未固結堆積物內。鹽水坑頁岩本身頁岩透水性差又多富鐵錳質結核，屬於隔水地層，其頂部未固結地層內水分長期側向流動溶解結果，則導致路基淘空。本調查路基淘刷型災害多發生於 31 度以上至 60 度以下。
