莫拉克颱風引致南沙魯村重大土石流災害探討

許志豪¹、林金成¹、鍾佩蓉¹、曹鼎志¹、張玉舜¹、楊永祺²

¹財團法人中興工程顧問社

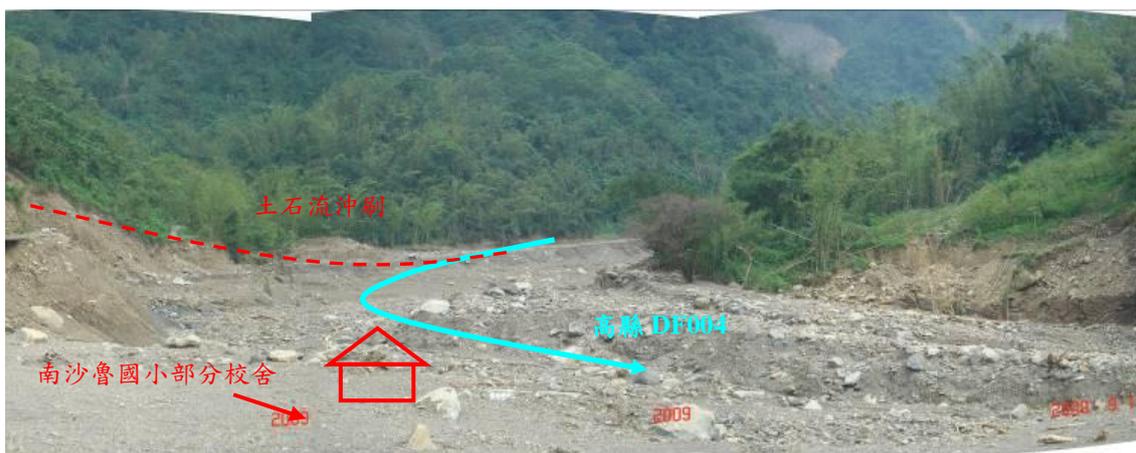
1. 高縣 DF004 兩岸河道受到冲刷且河道拓寬約 45m，南沙魯國小部分校舍遭冲毀

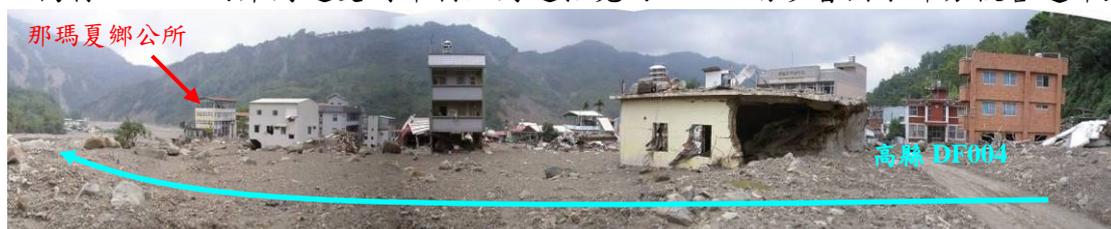
圖 6 高縣 DF004 土砂災害照片

高雄縣那瑪夏鄉南沙魯村之土石流潛勢溪流編號高縣 DF004(那托爾薩溪)，因莫拉克颱風帶來之超大豪雨，就鄰近之民生雨量站而言，至 8 月 9 日 17 時之有效累積雨量即達 1,600mm(圖 5)，導致集水區山坡崩塌，崩塌土石混合溪水形成土石流直衝而下。8 月 9 日下午土石於村南(民族國小處)那托爾薩溪轉彎處，因大量土石流宣洩不及而直衝村落，爆發土石流，大量土石沿河道而下，並沖毀掩埋台 21 線約 1,000 公尺及民宅約 80 戶，如圖 6 所示。

2. 村落房舍遭土石流冲毀，大量土石土堆約 7 萬立方公尺

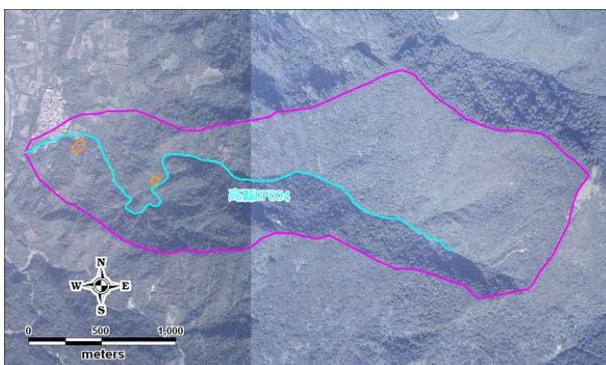
圖 7 災前航照(2007 年)

透過現有航照以及崩塌地圖層，辨識高縣 DF004 集水區內崩塌地變化。於 2007 年高縣 DF004 集水區總計共有 2 處崩塌地，崩塌面積總計約 0.73 公頃，崩塌率約為 0.21%，屬無明顯崩塌。崩塌地分布圖如圖 7 所示。於莫拉克颱風後，高縣 DF004 之集水區套疊 93 年全台崩塌地分布圖、「98 年地調所提供莫拉克颱風後崩塌地圖層」以及水保局「98 年莫拉克颱風後土石流潛勢地區易致災因子調查」之成果報告，由比對結果可知高縣 DF004 集水區總計共有 32 處崩塌地，崩塌面積總計約 48.56 公頃，崩塌率約為 13.76%，屬大規模崩塌。崩塌地分布圖如圖 8 所示。

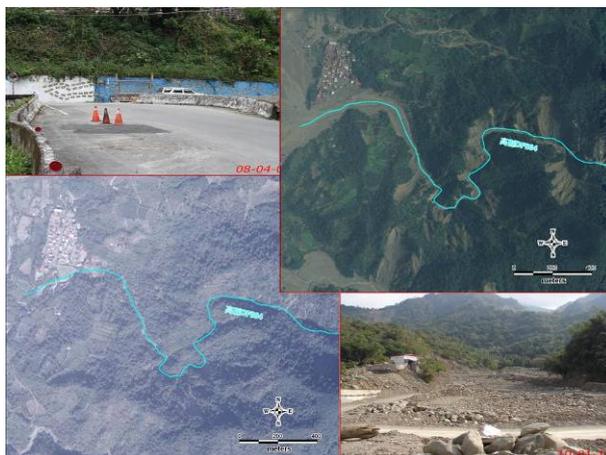
圖 9 溪流下游河道變化

移沖刷河岸，使得溪流拓寬，河床變化甚鉅。以台 21 縣 212.5K 之公園橋為例，原河道寬度約 10 公尺，現拓寬為 50 餘米，最寬處逼近百米，如圖 9 所示。

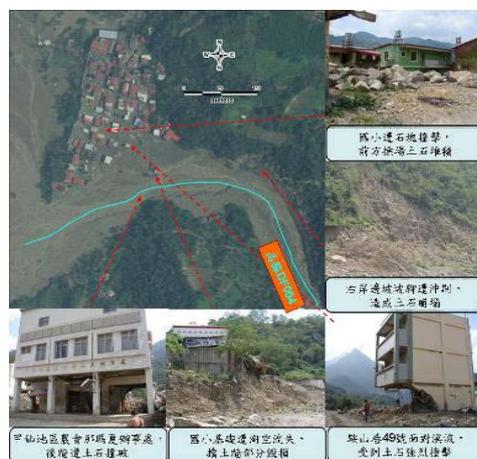
圖 10 房屋毀損及材料堆積狀況

民族小位於高縣 DF004 右岸，座落於高於溪流約十餘米之丘地，仍遭土石侵入，且村落內房屋不乏遭土石撞擊之痕跡，由現地調查發現溪流於國小後方轉折，並於攻擊側觀察到土石沖刷現象。因土石運動慣性(直進性)造成大量致災材料由國小後方闖入，隨著國小下方巷弄往村內流竄，造成鞍山巷 49 號等面對溪流之住戶受到土石強烈撞擊，以及造成鞍山巷 32 號(甲仙地區農會那瑪夏辦事處)，後牆遭土石撞破等。根據現場判斷土石多為崩積土層材料以及破碎頁岩，並夾雜許多砂岩塊，符合本區地質條件之三民頁岩以及紅花子層中之砂岩，如圖 10 所示。

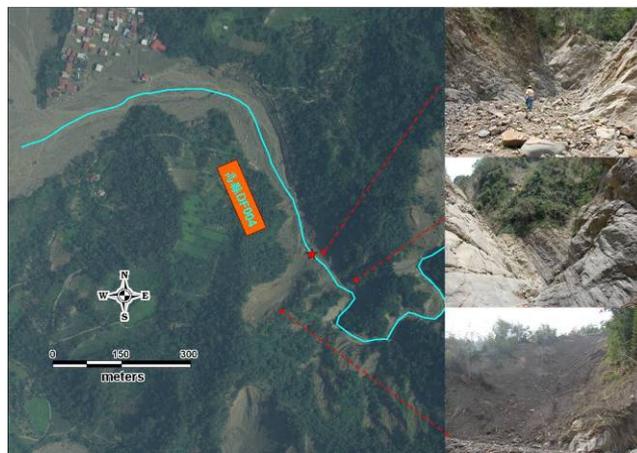
圖 11 疑似堰塞湖點位

現地調查可見 3 處可能之堰塞湖痕跡：1. 中游河道曲折呈現 W 字型，右岸有 1 處長約 200 公尺，寬 90 公尺之崩塌，崩塌坡度大於 30° ，提供豐富之壩體料源，且因此處位於溪流出谷口處斷面窄深，崩塌土體很可能通過河床到達對岸造成堰塞；2. 崩塌地下方堆積物為粒徑均勻之砂岩塊，推估應是堰塞湖形成時後方土石沉降造成，並非崩塌地本身之材料堆積；3. 於河道曲折出谷口處觀察到 1 處疑似堰塞之水位線，高度約十餘米，兩側坡面上可能因壩體潰決造成大量山洪下移，坡面遭沖刷嚴重光滑無殘土，如圖 11 所示。根據上述三點推估天然壩體位置可能位於圖上星號位置。

莫拉克風災後針對高雄縣那瑪夏鄉南沙魯村進行勘查，初步探討本區域土石災害分為兩個階段。首先，因莫拉克挾帶豪雨造成集水區降雨，引發急水區土石崩塌爾後隨溪水下移，致使下游河道拓寬，造成鄰近溪流之 1 鄰住戶遭土石沖毀帶走。之後，於民國 98 年 8 月 9 日下午 4 時大雨暫歇時，下游崩塌疑似於溪流出谷口處造成土石堰塞，因壩體後方溪水及土石積累，造成鬆散之天然壩體潰決，瞬發性土石下移於國小後方轉折處因宣洩不及，漫過國小

擋土牆沿村內巷弄順勢而下，造成村內屋舍受土石撞擊和淤埋。根據日本資料研究，傾角大於 30° 之富含表土層邊坡容易造成土石崩塌，倘若河道屬於窄深之斷面，則崩塌土石容易達到對岸造成堰塞。藉此，可利用大比例尺之地形圖以及航照判識，挑選符合之座標點位，判定屬於堰塞湖之發生潛勢地區，作為未來因應措施與研究考量。
