# 大甲溪土砂災害評估與效益分析 —以青山電廠復建為例

沈哲緯、鄭錦桐

大甲溪流域在 921 重大震災後，又歷經桃芝颱風、敏督利颱風、艾利颱風、海棠颱風、泰利颱風、龍王颱風、六九豪雨與聖帕颱風等豪雨風災事件，其中以敏督利颱風造成之災損最為嚴重，敏督利颱風期間引發德基水庫以下至馬鞍調整池間大量邊坡崩塌及土石流，並釀成沖毀路基、淤積河道、抬高洪水位等現象，致使大甲溪發電廠之德基、青山、谷關、天輪、馬鞍等分廠均遭受災害，尤以青山分廠最為嚴重。然而，大甲溪發電廠青山分廠具有提供快速啟動之尖峰電源、調節系統頻率及提昇系統電力品質之發電優勢，實有必要探討各事件後大甲溪流域德基至谷關段之主河道與各支流之崩場地、土石流以及河道沖淤狀況。本研究利用 3S(GIS、GPS、Remote Sensing)技術，運用各豪雨事件前後期之遙測影像資料，搭配雨量與流量資料，評估大甲溪主河道與各支流崩場地及土石流之土砂產量，並以 HEC-6 程式進行大甲溪主河道長期之沖淤趨勢模擬。本研究藉各項分析與現調結果提出地質逐漸趨於穩定，且無惡化跡象之事證，並以經濟效益分析輔助解答青山分廠復建之經濟價值與必要性，最後根據復建計畫所涵蓋的範圍未來可能面臨的致災問題提出因應對策，以提供青山分廠復建安全性參考。

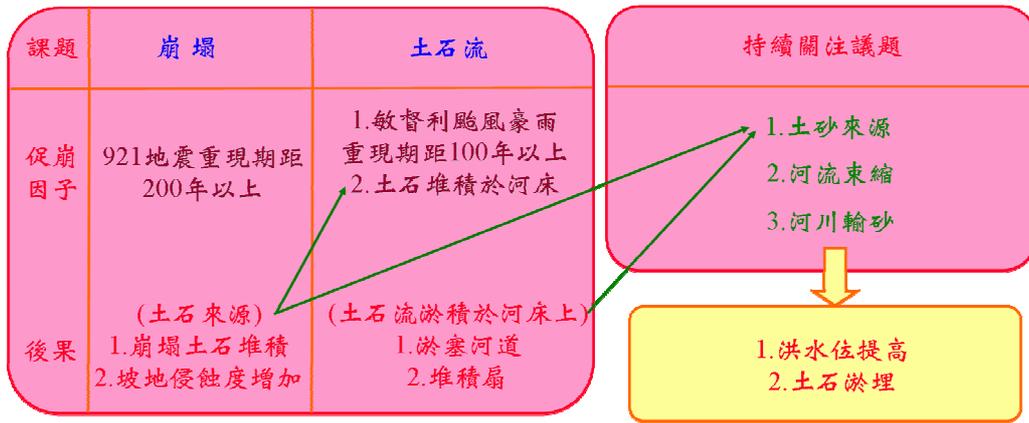
圖 3 本研究區災損特性示意圖

本區災損特性為歷經 921 地震後(重現期距 200 年)已誘發大量土石崩塌，爾後又歷經豪雨重現期距 100 年以上的敏督利颱風，在豪雨誘發下致使各子集水區皆有不小規模崩塌，然未來在施工期間發生與 921 地震或敏督利颱風相同強度之促崩因子機率相對較小，但各子集水區發生土石流與主河道淤積是否影響工程設施將為日後重點觀察議題(如圖 3)。以下茲分別就地震評估、崩塌地、土石流、河床淤積之現地調查與遙測分析結果進行說明，並舉證探討地質逐漸趨於穩定尚無惡化跡象之事實，以供青山分廠復建安全評估參用。

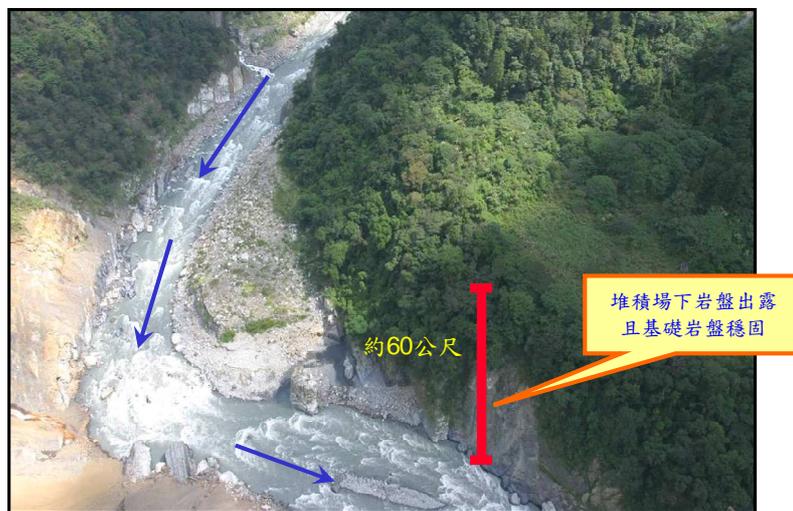
圖 5 土石堆積場空拍照片(2007年10月拍攝)

另以台 8 線 40.5K 土石堆積場之現調結果說明土石堆積場基礎安全無虞，現調結果摘要說明如下：

- (1) 土石堆積場基礎岩盤出露，可排除場址基礎不穩定之疑慮。
- (2) 土石堆積場所在之河階地較河床高約 60 公尺，對岸坡地如發生大量土石崩落及 200 年重現期距之洪水暴漲，亦不致衝擊土石堆積場進而影響相關工程設施之安全(如圖 5)。

土石堆積場為大甲溪左岸之老河階地，經本次現場勘查發現其底部基礎有岩盤出露，其設計容量 44 萬立方公尺，足可容納本復建計畫之總棄渣量。本場址為穩定地質區域並於谷關分廠復建工程期間已通過水土保持計畫之審核。另外土石堆積場對岸的右岸邊坡有崩坍情形，但土石堆積場所在之河階地比河床高約 60 公尺，對岸坡地如發生大量之土石崩落及 200 年周期之洪水暴漲，亦不致於衝擊土石堆積場進而影響相關工程設施之安全，經評估土石堆積場場址仍為本研究區域內惟一適宜之棄置地點。

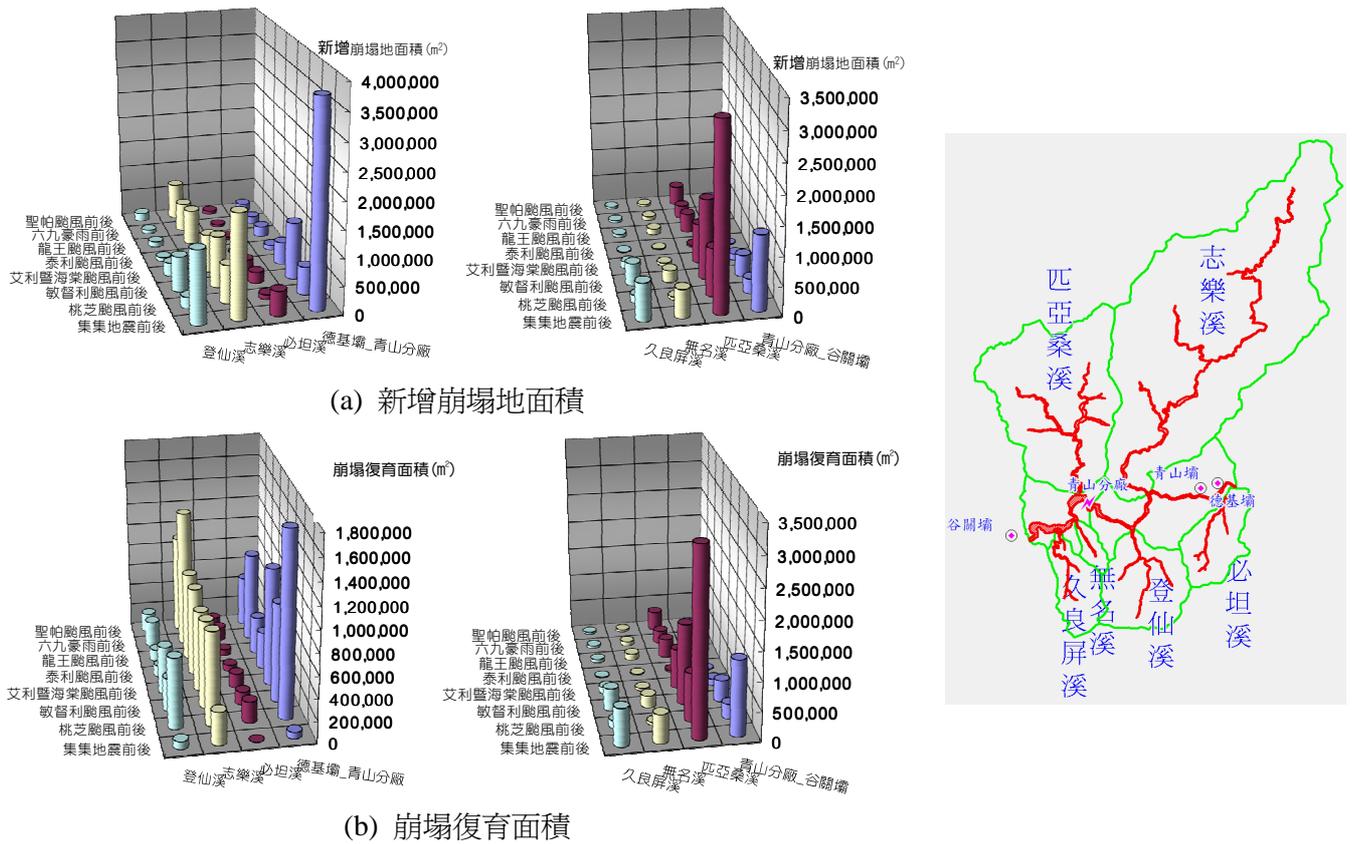
- (1) 新增崩塌面積減小：集集地震所誘發之崩塌地面積增加最多，而歷次豪雨事件其新增之崩塌地面積有減少的趨勢，可以瞭解目前大甲溪流域集水區坡面受沖蝕而可產生崩塌之面積漸少，趨勢上已逐漸趨於穩定(如圖 6(a))。
- (2) 復育面積漸大：集集地震之後，有大量之不穩定鬆方殘留於坡面上，經敏督利颱風高達 200 年頻率年的雨量(不易發生的豪雨事件)，造成崩塌新增面積大於崩塌復育面積，此後之歷年豪雨，崩塌復育面積較新增崩塌面積為大，此顯示大甲溪流域大部分之崩塌裸露區域正趨向於復育穩定中(如圖 6(b))。
- (3) 崩塌地之崩落平均高差減小：崩塌發生以集集地震後之崩塌高程差最大，之後各期颱風事件的崩塌平均高程差之差異相近，由此可知大量崩塌土石乃是由集集地震所造成；而颱風事件中，地震後鬆動的土石受水的媒介而沖刷崩壞。近年豪雨造成崩塌量漸少，且崩落高差漸小，此顯示殘留於坡面上不穩定之土方已減少，且不易再有大量之崩塌發生。
- (4) 經現地調查亦發現，崩塌地裸露區域已多為岩盤裸露，短期內不易有表層風化破碎之材料再次崩塌，由各事件前後之數值地

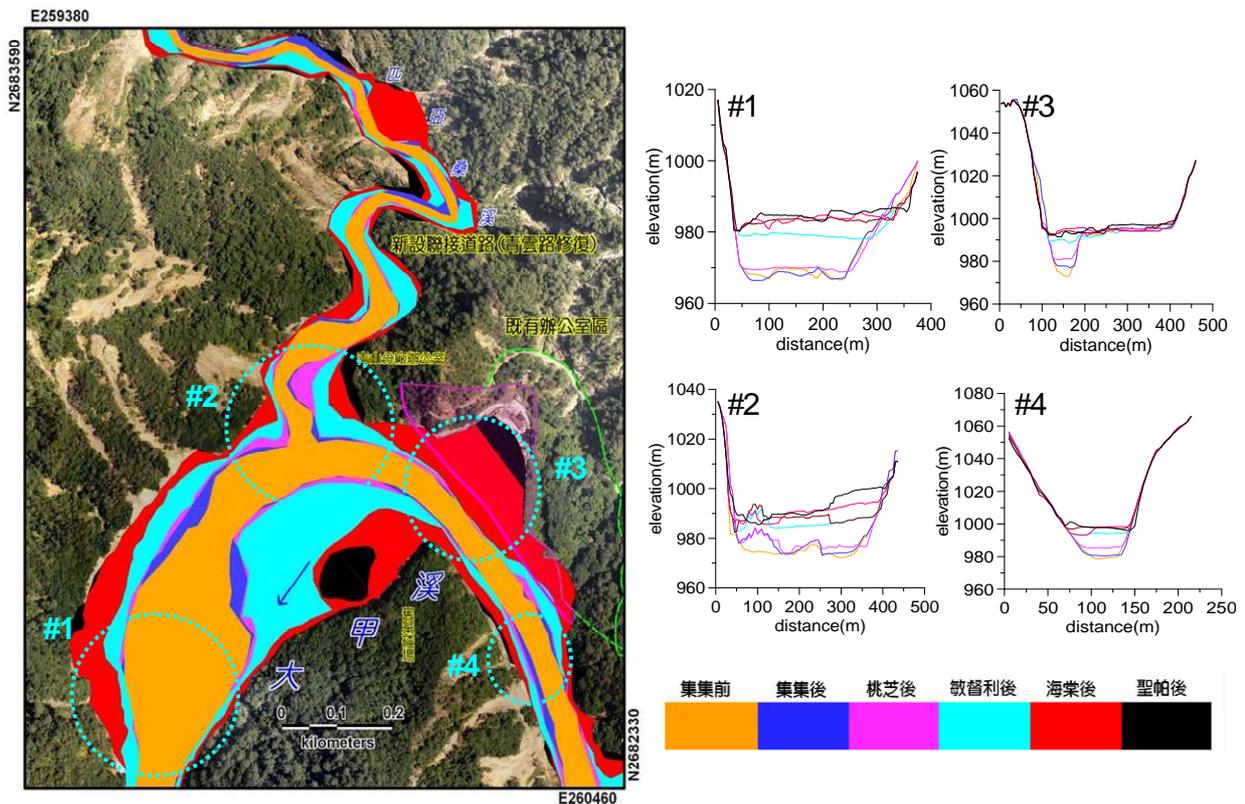
- (1) 經野外調查以及遙測影像資料研判，921 地震造成大量崩塌，於後續颱風豪雨事件將支流集水區內崩落之土石陸續搬運至主河道形成堆積扇，並淤積於主河道。依前述崩塌地分析得知新增崩塌面積已有趨緩，故可新增之土石來源將有限，但尚須注意未來仍會有部分土石漸漸運移而下，並持續淤積於主河道中。
- (2) 未來短期發生類似 921 地震(近百年重現期距)而誘發大規模崩塌不易，且同時誘發發生如敏督利 100 重現期距之豪雨亦不容易。雖未來於復建區中仍有爆發土石流之可能性，但規模將相對較小，原因是已不易有大量崩落之土石材料提供。此外，工程施工階段應持續觀察研究區內各土石流潛勢溪流危害主要設施之可能。目前土石流發生次數以匹亞桑溪為最多，且潛在有較多之土石堆積於該支流河床上，海棠颱風至聖帕颱風後期間匹亞桑溪也發生過多次土石流(各期沖淤圖如圖 7)，本研究利用聖帕颱風後 DEM 推估土砂產量體 45 萬立方公尺，其對未來青山分廠復建之施工期間至為關鍵，應優先清淤。

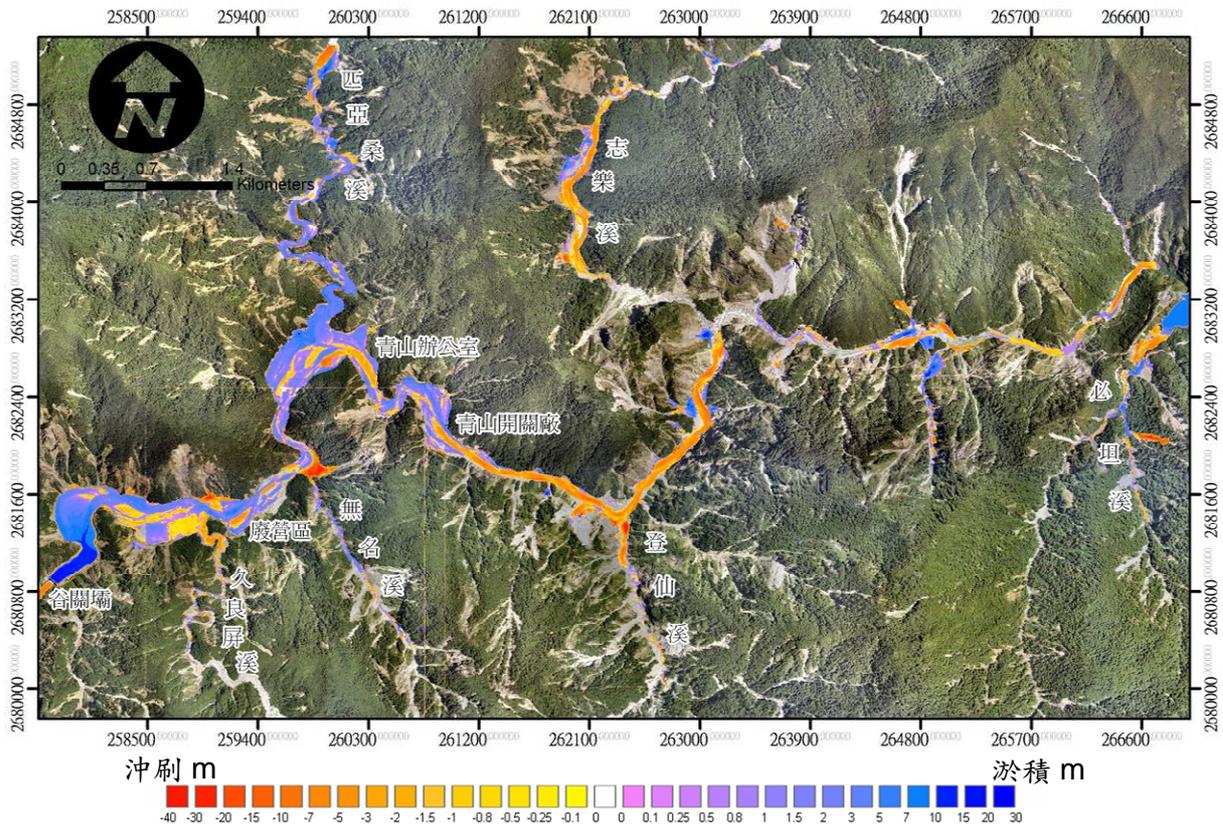
圖 8 青山分廠至谷關壩數值地形變化圖(2005 年海棠颱風後至 2007 年聖帕颱風後)

入主河道中所致，聖帕颱風後大甲溪流域數值地形變化如圖 8 所示[4]，河道左、中、右岸沖淤高程變化如圖 9[4]。以下說明各期沖淤變化之重要趨勢：

- (1) 德基壩至青山開關場區，河道各縱剖面多呈現冲刷現象，96 年比 94 年河道高程已有冲刷，其深度差異約 2 公尺。
- (2) 青山開關場至谷關壩河道，其間各縱剖面近期呈現沖淤皆有現象，96 年之河道高程較 94 年為高，發現此區多呈現淤積狀況，其中以青山辦公室至匹亞桑溪匯流口處淤積最為明顯。另外，青山開關場或是青山辦公室前方主河道行水區，由近兩年之高程差資訊顯示是呈現下刷之趨勢。
- (3) 河道自然冲刷之營力可輸送土砂之能力強大，加上德基排放水之流量甚大，未來若大甲溪主河道無大量之土砂提供，基本上將持續呈現河道下刷之現象。上述已說明新增崩塌地趨勢減緩，土石流發生機會亦會降低且規模也減小，故匯流至大甲溪的土砂也相對減少，在自然的河流下切之營力下，河床將會逐漸下刷至穩定的狀態。依據河道沖淤趨勢分析成果顯示，青山壩至谷關壩大甲溪河道若一年內遭受類似 72 水災與艾利暨海棠颱風相同規模下之降雨，於青山廠房通風口、青山開關場至青山辦公室間之河道將有持續淤積之趨勢，推估本河道段平均淤積高度約 3.2m。
