莫拉克颱風災後引致水庫集水區 上游重點崩塌地之土砂安定性評估

本文採用崩塌地半定量安定性評估方法,針對曾文及烏山頭水庫集水區中之6處重點整治邊坡, 於莫拉克颱風過後進行追蹤,以了解崩塌地經投入治理後之植生覆蓋率之依時變化,供以評估治理 後之邊坡安定性探討。分析顯示至民國 102 年康芮颱風後,6 處重點整治邊坡經保育治理後,目前 坡面呈現安定且穩定復育中;惟此法無法得知崩塌地周緣持續發展之裂隙或相關徵兆,未來可藉高 解析影像及高精度監測儀器,以有效掌握潛在崩塌發生規模及滑動邊界,以供事前抑制災害發生。 關鍵字:水庫集水區、坡面土砂安定性、植生復育

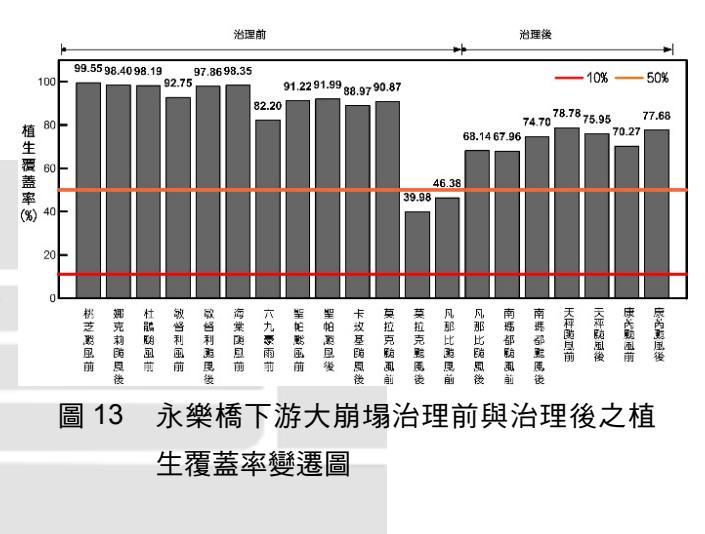
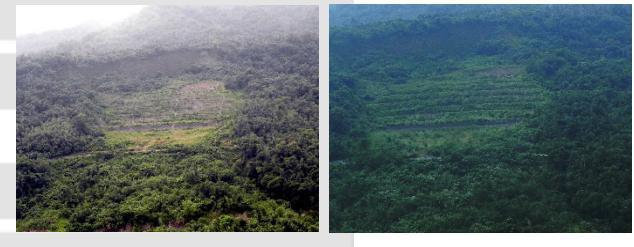
(a) 民國 101 年拍攝照片(b) 民國 102 年拍攝照片圖 14 永樂橋下游大崩塌整治現況照片

蒐集民國 101 年天秤颱風後之現況照片及於 民國 102 年 9 月上旬進行現地勘查及當地居民訪 談,在坡腹及上方已設置擋土設施,工程構造物 現況良好;坡面植生覆蓋相當密集且茂密;而崩 塌地下方採暗管銜接縱向排水溝疏導水流;在崩 塌地源頭及兩側崩塌崖仍可發現舊災害地貌,但 已逐漸復育。整體而言,現況治理工程已發揮穩 定邊坡功效,經植生覆蓋率分析結果顯示,其植 生覆蓋率優於 50%;如圖 14 所示,故可判定現 階段邊坡屬為土砂安定狀況。

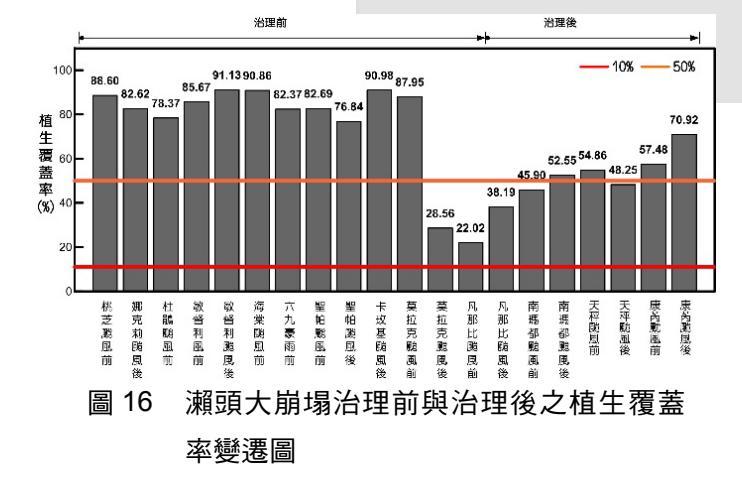
本處植生覆蓋率變遷分析結果如圖 16 所 示,莫拉克颱風前植生覆蓋率平均為 84.19%,莫 拉克颱風前、後瀨頭大崩塌植生覆蓋率由 87.95% 下降至 28.56%,於凡那比颱風前之植生覆蓋率下 降至 22.02%;莫拉克颱風後陸續投入工程整治, 並經歷凡那比、南瑪都以及天秤等多場颱風豪雨 事件;經分析顯示,民國 102 年康芮颱風後之植 生覆蓋率,已由原莫拉克風災後之植生覆蓋率 28.56%,逐漸攀升至 70.92%,雖未恢復至莫拉 克颱風前狀態,但呈現穩定復育中。

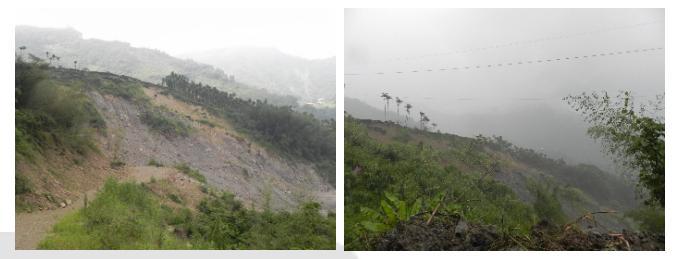
(a) 民國 101 年拍攝照片(b) 民國 102 年拍攝照片圖 17 瀨頭大崩塌整治現況照片

蒐集民國 101 年天秤颱風後之現況照片及於 民國 102 年 9 月上旬進行現地勘查,坡面中段農 路通過處已設置擋土設施以及河道防砂處理;而 在坡面下方支流採以小型防砂設施及固床工減緩 縱向刷深;整體而言,坡面植生覆蓋程度良好, 經植生覆蓋率分析結果顯示,其植生覆蓋率優於 50%,如圖 17 所示,故判定現階段邊坡屬於土砂 安定狀況。

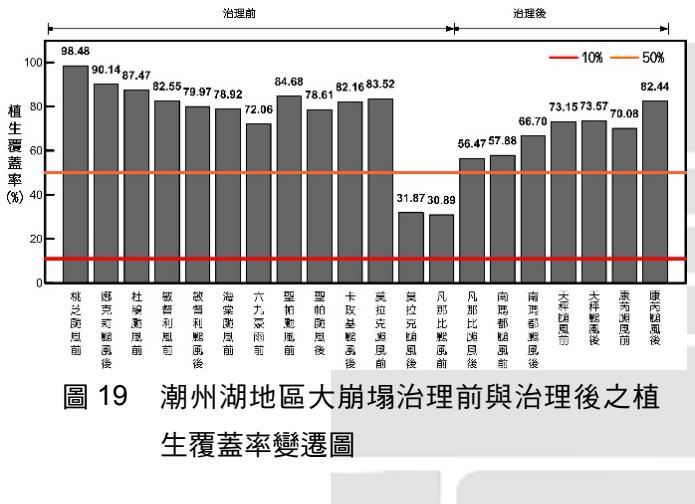
本處植生覆蓋率變遷分析結果如圖 19 所 示,莫拉克颱風前各期植生覆蓋率平均為 83.93%,莫拉克颱風前、後植生覆蓋率由 83.52% 下降至 31.87%,於凡那比颱風後植生覆蓋率達最 低為 30.89%;莫拉克颱風後陸續投入工程整治, 並經歷凡那比、南瑪都以及天秤等多場颱風豪雨 事件;經分析顯示,民國 102 年康芮颱風後之植 生覆蓋率,已由原莫拉克風災後之植生覆蓋率 31.87%,逐漸攀升至 82.44%,接近於莫拉克颱 風前狀態,並呈現穩定復育中。

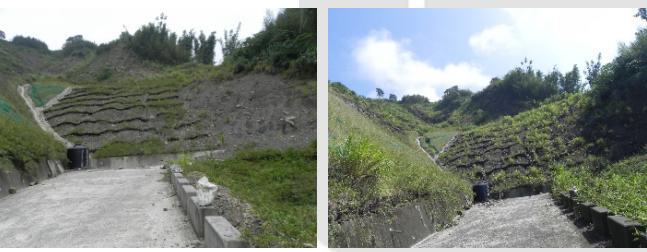
(a) 民國 101 年拍攝照片(b) 民國 102 年拍攝照片圖 20 潮州湖地區大崩塌整治現況照片

蒐集民國 101 年天秤颱風後之現況照片及於 民國 102 年 9 月上旬進行現地勘查,在坡面中段 設置擋土設施及縱橫向排水維持農路通行;而在 坡面下方採以小型防砂設施及固床工減緩縱向刷 深;在崩塌源頭及兩側邊緣則利用鋪設植生網藉 財團法人中興工程 顔間社 SINOTECH ENGINEERING CONSULTANTS, INC.

以加強坡面植生覆蓋率,其崩塌邊界比較不明顯, 整體而言,植生覆蓋程度良好,經植生覆蓋率分 析結果顯示,其植生覆蓋率優於 50%,如圖 20 所示,故可判定現階段邊坡屬為土砂安定狀況。

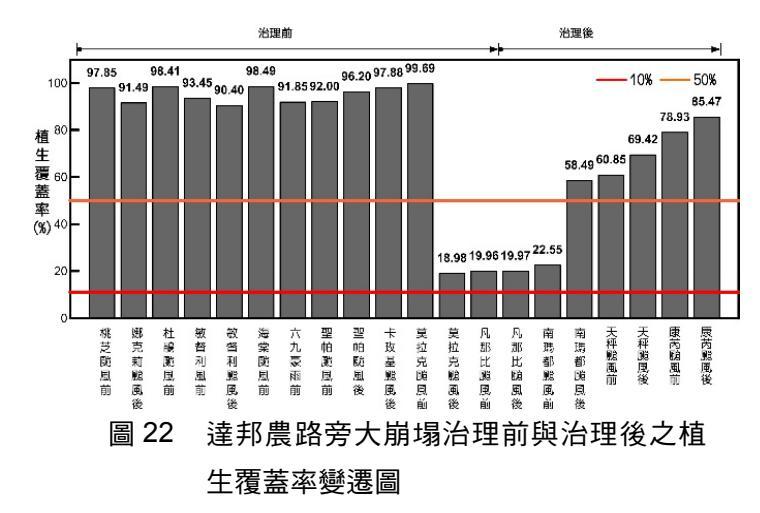
本處植生覆蓋率變遷分析結果如圖 22 所 示,莫拉克颱風前各期植生覆蓋率平均為 94.86%;莫拉克颱風前、後達邦農路旁大崩塌植 生覆蓋率由 99.69% 下降至 18.98%;莫拉克颱風 後陸續投入工程整治,並經歷凡那比、南瑪都以 及天秤等多場颱風豪雨事件;經分析顯示,民國 102 年康芮颱風後之植生覆蓋率,已由原莫拉 克風災後之植生覆蓋率 18.98%,逐漸攀升至 85.47%,雖未恢復至莫拉克颱風前狀態,但呈現 穩定復育中。

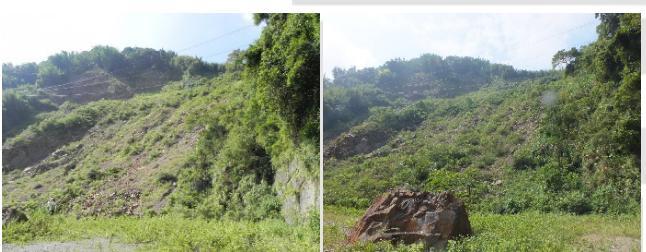
(a) 民國 101 年拍攝照片(b) 民國 102 年拍攝照片圖 23 達邦農路旁大崩塌整治現況照片

蒐集民國 101 年天秤颱風後之現況照片及於 民國 102 年 9 月上旬進行現地勘查,發現原崩塌 之農路上方邊坡已鋪設相當完整植生覆蓋,而其 左側崩塌崖仍可被觀察,但其邊界較不明顯,經 植生覆蓋率分析結果顯示,其植生覆蓋率優於 50%,如圖 23 所示,故可判定現階段邊坡屬於土 砂安定狀況;惟崩塌地屬於凹坡且鄰近伊斯基安 那溪,仍需持續觀察強降雨事件時,下邊坡有無 水流攻擊側坡或淘刷坡趾,進以影響邊坡安定性 之可能性。

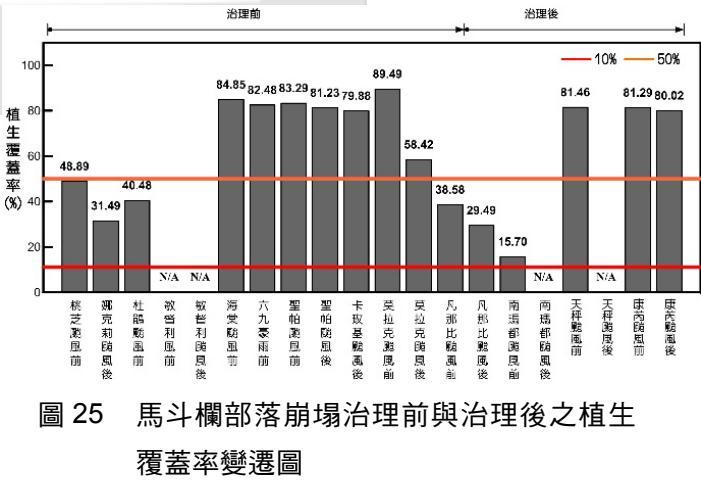
本處植生覆蓋率變遷分析結果如圖 25 所 示,莫拉克颱風前各期植生覆蓋率平均為 64.56%;莫拉克颱風前、後植生覆蓋率由 89.49% 下降至 58.42%;莫拉克颱風後陸續投入工程整 治,並經歷凡那比、南瑪都以及天秤等多場颱風 豪雨事件;經分析顯示,民國 102 年康芮颱風後 之植生覆蓋率,已由原莫拉克風災後之植生覆蓋 率 58.42%,逐漸攀升至 80.02%,雖未恢復至莫 拉克颱風前狀態,但呈現穩定復育中。

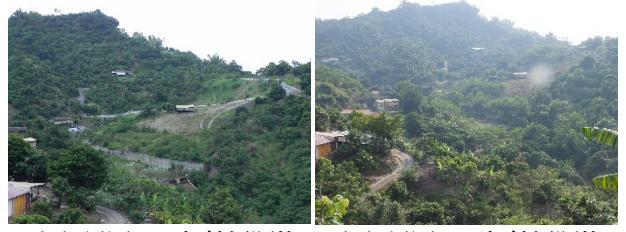
(a) 民國 101 年拍攝照片(b) 民國 102 年拍攝照片圖 26 馬斗欄部落崩塌整治現況照片

蒐集民國 101 年天秤颱風後之現況照片及於 民國 102 年 9 月上旬進行現地勘查,發現原崩塌 之農路邊坡設置擋土牆及排水設施,原崩塌坡面 已進行鋪網植生處理,且崩崖較不明顯,經植生 覆蓋率分析結果顯示,其植生覆蓋率優於 50%, 如圖 26 所示,故可判定目前階段屬土砂安定情況。
