地理資訊系統應用於莫拉克颱風後複合型災害危 險區域之圈劃及檢核

The Application of GIS in Compound Geohazard Region Delimitation and Confirmation after Typhoon Morakot

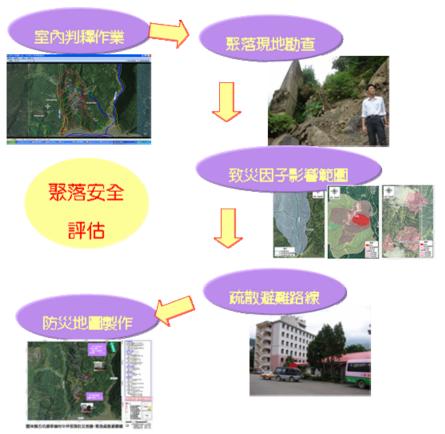
圖 4 本研究流程圖

依據研究目的,本研究所規劃之流程如圖4所示,主要瞭解各聚落遭受之四類型災害及其影響範圍,建構以聚落安全為核心的防災新思維,配合保全對象的清查,規劃完善的防災疏散避難措施,提升聚落居民的安全性,可提供進行全方位治理規劃方案之參考,避免二次災害發生。

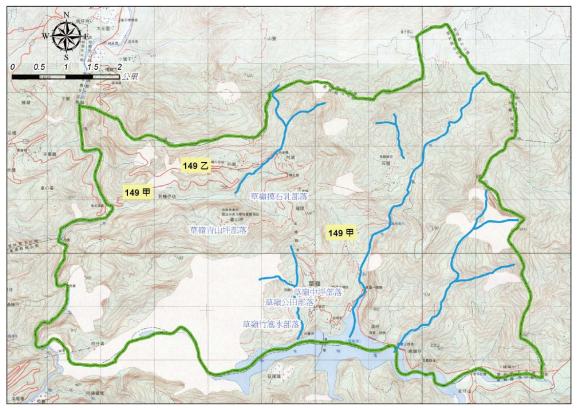
圖 5 草嶺村區域地型圖

草嶺村行政區隸屬雲林縣古坑鄉。聚落主要活動均以農業及觀光為主,地理位置如圖5所示。本案例調查之山坡地聚落於草嶺村內,為草嶺中坪部落。

草嶺村地勢北側高而南側、西側較低,高度約在海拔 1,800 公尺至 350 公尺之間,最低為西側之清水溪溪谷,高低差幾達 1,500 公尺。

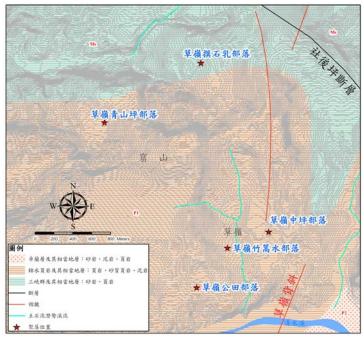
圖 6 草嶺村區域地質圖

草嶺村之地質分布狀況如圖 6 所示,草嶺村之地層主要為桂竹林層之大窩砂岩層、南莊層、卓蘭層,各地層岩性分述如下:

草嶺村境內地質構造複雜,包括西北-東南走向之內磅斷層、社後坪斷層、布袋窟斷層,東北-西南有向之鳳凰山斷層、鹿窟斷層、社前湖斷層、石古坪斷層等,而南-北走向的有石崁湖背斜、草嶺背斜、九芎坪向斜等,諸多之地質構造造成本村之地質較為破碎,由部落位置來看,草嶺中坪部落位於南北向之草嶺背斜、及西北-東南向之內磅斷層間,草嶺公田部落草嶺、竹篙水則位於內磅斷層旁,而草嶺中坪部落及摸石乳部落則位於社後坪斷層及內磅斷層間,而草嶺背斜則由此兩斷層間經過。而近年來因暴雨頻傳,導致風化侵蝕作用劇烈。加上地質陡峭與地質破碎之影響,導致崩塌現象經常發生,921 地震時清水溪更因崩塌產生堰塞湖(新草嶺潭),而近年來 97 年辛樂克颱風、薔密颱風及 98 年莫拉克颱風更是造成崩塌頻傳。

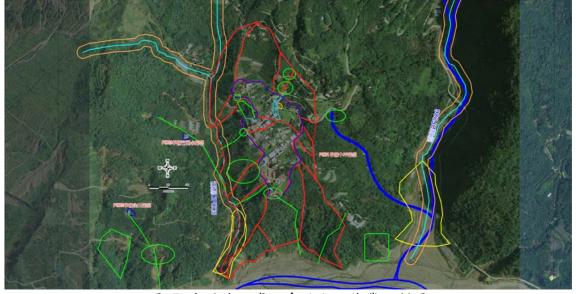
圖 7 應用地理資訊系統室內作業預判圖

於室內,藉由地理資訊系統,套疊航照(盡量為莫拉克颱風後航照)、聚落範圍圖層、等高線圖層、地調所山崩潛勢圖、水保局土石流潛勢溪流、道路圖層、水系圖層等圖層,根據聚落範圍及斜坡單元,圈繪出可能之崩塌地區域、或依植生覆蓋及土石堆積情形情形判釋古土石流區域(如圖7綠色橢圓區域),及目前公開土石流潛勢溪流可能影響區(如圖6橘色區域及黃色區域)及現有聚落、道路可能遭影響處,先行大致圈繪出有疑慮區域,製作成現勘底圖。

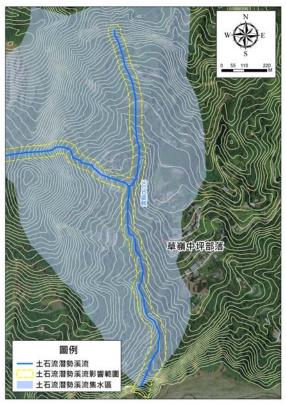
圖 8 草嶺中坪部落土石流潛勢溪流及其影響範圍

草嶺中坪部落,於聚落西邊有雲縣 DF005,因此納入土石流影響範圍評估,其土石流影響範圍如圖 8 黃色範圍所示。但因聚落離開溪流兩側河岸超過 30m,且聚落和溪流高差超過 50m,因此辨別因無特別致災之可能,惟雲縣 DF005 通過草嶺中坪部落往草嶺公田部落、草嶺竹篙水部落,颱風豪雨時應特別小心聯絡道路遭土石流阻斷。

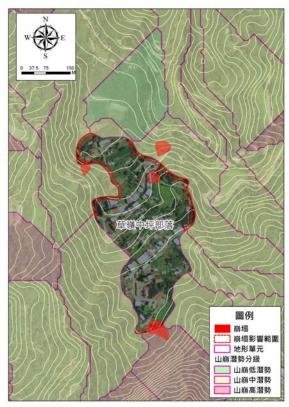
圖 9 草嶺中坪部落崩塌影響範圍

為進行崩塌影響範圍評估,本研究先進行可能影響草嶺中坪部落之山坡地地形單元圈繪,完成後並與地調所 98 年度完成之山崩潛勢分析結果進行套疊,以瞭解聚落週緣地形單元之山崩潛勢分佈。由套疊結果顯示,草嶺中坪部落大多為為山崩中或低潛勢,除了綠原度假飯店(草嶺 42-1 號) 旁之斜坡單元為山崩高潛勢(圖9)。而由現場調查,聚落旁共四處可能影響聚落安全之崩塌。其中聚落東側道路旁有一處崩塌,主要影響為道路進出之安全;而於綠原度假飯店(草嶺 42-1 號)小木屋下方,雖未有明顯崩塌,但由現場痕跡來看,有潛在崩塌之危險,故亦劃設一處;而一處則位於聚落南端之回填土區,目前已施作擋土牆;最後一處則位於草嶺 38-6~38-10 號後方,位於聚落內,於莫拉克颱風造成混凝土護坡坍滑,造成部分地基淘空,崩塌坡面目前以帆布臨時覆蓋保護。依據調查成果,評估崩塌影響範圍如圖 9 所示。

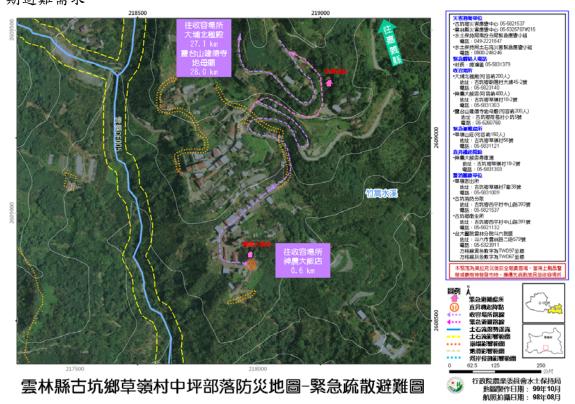
圖 10 草嶺中坪部落防災地圖

草嶺中坪部落主要之保全對象為處於崩塌影響區之居民,由於該地區屬莫拉克 颱風災後安全堪虞區域,故當發布海上颱風警報或豪雨特報後,便應立即將聚落 内民眾撤離至主要的收容場所,包含神農大飯店、大埔北極殿與靈台山建德寺地 母廟。由於草嶺中坪部落聯外道路僅有 149 甲,149 甲縣道往東可往阿里山鄉豐山、 來吉或梅山鄉太和、瑞里,往西於清水橋附近無法通行;149 甲縣道往北則銜接 149 乙及 149 縣道通往竹山鎮,但此條道路,其道路交通都因地質脆弱、地勢陡峭 而極易中斷,因此建議於颱風暴雨來襲前,應優先進行聚落人員撤離至大埔北極 殿與靈台山建德寺地母廟,距離分別為 27.1km 及 28km。如無法即時撤離至這些 收容場所,且因颱風暴雨來襲或道路交通中斷無法聯外時,聚落內則可撤離至神 農大飯店此處收容場所,距離約 0.6km,而如因特殊因素無法及時撤離至收容場所 時,則可避往草嶺山莊此處緊急避難處所,距離約0.3km,可容納約150人。此外 神農大飯店停車場亦可作為直昇機運補據點。因此當颱風暴雨可能影響居民住戶 安全時,即應提早並儘速利用疏散避難路線往安全性較佳的地方疏散。當需要進 行緊急避難時,保全住戶可優先前往聚落不遠之草嶺山莊暫避。其防災地圖如圖 10 所示。另外並針對雲林縣古坑鄉外地收容所繪製路線圖如圖 11 所示,可提供長 期避難需求

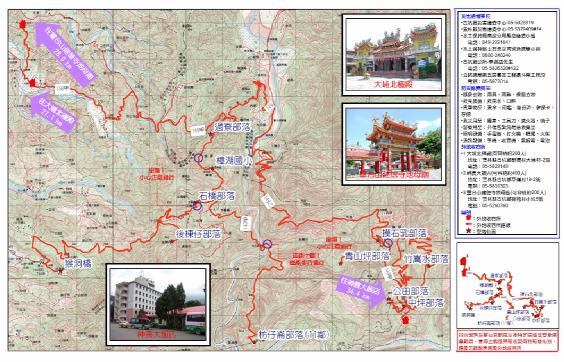
圖 11 雲林縣古坑鄉收容場所路線圖

雲林縣古坑鄉山坡地聚落防災地圖-外地收容所路線圖
