樹年輪地形學評估崩塌歷史活動度 之應用案例探討

本文應用樹年輪地形學配合遙測技術，評估鐵立庫集水區境內大崩塌活動度；於室內透過遙測技術初步判釋崩塌滑動邊界，再赴野外現勘確認滑動邊界正確性，並檢視鄰近是否存在張力或剪切裂縫、崩崖以及崖錐等地表特徵；同時，針對崩塌引致地表特徵致使樹木傾倒或彎曲歪斜，予以採集大量樹芯樣本，續以樹年輪地形學分析崩塌歷史滑動年分；最後，相關成果亦與遙測影像進行比較驗證及探討歷年強降雨事件之關連性。經分析顯示，鐵立庫大崩塌右翼區域及鐵立庫明隧道旁崩塌之左翼區域近期滑動明顯，尤以防汛期間或遭逢颱風豪雨侵襲後更需特別留意，以免造成道路中斷及河道淤積等相關災情。

關鍵字：樹年輪地形學、鐵立庫大崩塌、崩塌活動度

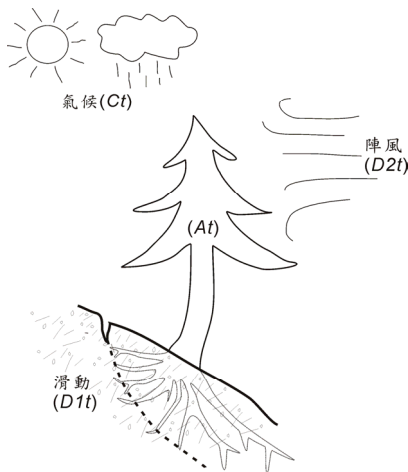
圖 3 影響年輪生長之生長因子示意圖

上述中局部性的森林擾動因子 (δD_{1t}) 為樹年輪地形學主要研究課題及方向 (如圖 3)，而國外學者進行土石流及崩塌造成生長影響之案例研究，如圖 4；相關研究 (Schroder, 1978；Stoffel *et al.*, 2010) 亦指出除張力裂縫及崖崩等地表特徵，崩塌、土石流對森林造成局部性干擾，而影響樹木生長，大致分成以下 4 種情況：

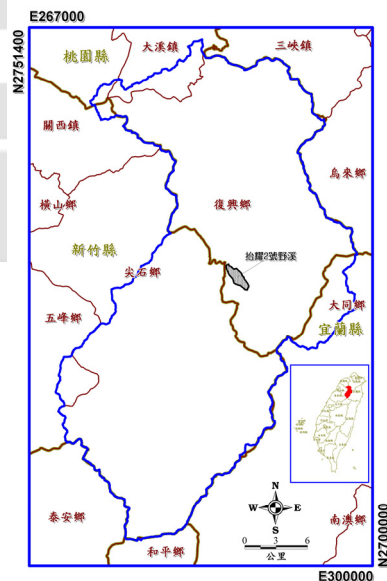
圖 5 研究區地理位置圖

本研究區域位於拾耀溪集水區，該集水區位於大漢流域上游之玉峰溪支流上，溪流中、下游分別與產業道路、明隧道交會，集水面積約為 2.23km²，佔石門水庫集水區總面積約 29%，全區呈現東南-西北向之扁平形，區域內坡度多屬六級坡 (即坡度超過 55% 至 100%)，全區平均坡度約為 60%，且順向坡地形十分發達，尤以坡向東南向至南向易發生順向坡，如圖 5 所示。就地質概況及構造而言，其境內出露之岩層地質破碎，大部分為漸新世乾溝層、大桶山層，漸至中

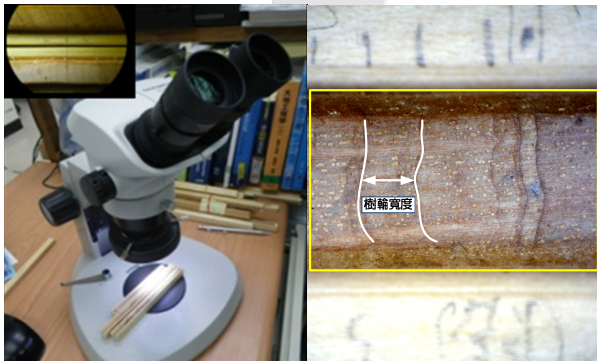
圖 15 目視定年利用高解析力光學立體顯微鏡辨識樹輪寬度示意圖

1. 目視定年 (Visual Dating)：由人體肉眼透過高解析力光學立體顯微鏡觀察且依樹輪之切線及法線，測量出代表性的樹輪寬度每一年輪的界限，尤其是特別寬窄密度變化之年輪，以及辨識是否樹芯色澤、木胞結構特徵、年輪寬度具一致性，如圖 15 所示。

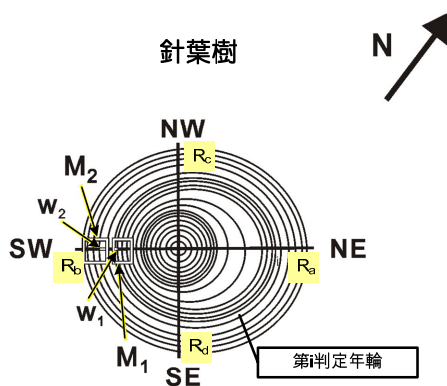
圖 19 樹年輪寬度生長變異及反應材示意圖

2. 反應材形成 (Reaction Wood Formation): 通常位於陡坡生長樹木,其樹幹本身遭受上下邊坡土壓力擠壓造成水分供應之生長干擾,在長期作用影響下自我重力平衡達至穩定,遂形成反應木材;Bramm *et al.* (1987) 針對崩塌地歷史滑動年分定年研究,發現透過於平行或正交崩塌滑動面之取樣樹芯,因造成生長干擾形成反應木材(含張力材及壓力材),判定干擾事件年分;其原理為先計算兩組樹木生長軸單年反應材年輪總寬度(其一為平行於崩塌坡面方向之生長軸;其二正交於崩塌坡面方向之生長軸);接著,再將樹木生長軸之壓力材(長半徑軸)減去張力材(短半徑軸)年輪寬度(如圖 19),據以計算單年年輪偏心率(Eccentricity),其評估公式如下:

$$E_{CDi} = \frac{R_{Ci} - R_{Di}}{R_{Ci} + R_{Di}} \quad (4)$$

$$E_{ABi} = \frac{R_{Ai} - R_{Bi}}{R_{Ai} + R_{Bi}} \quad (5)$$

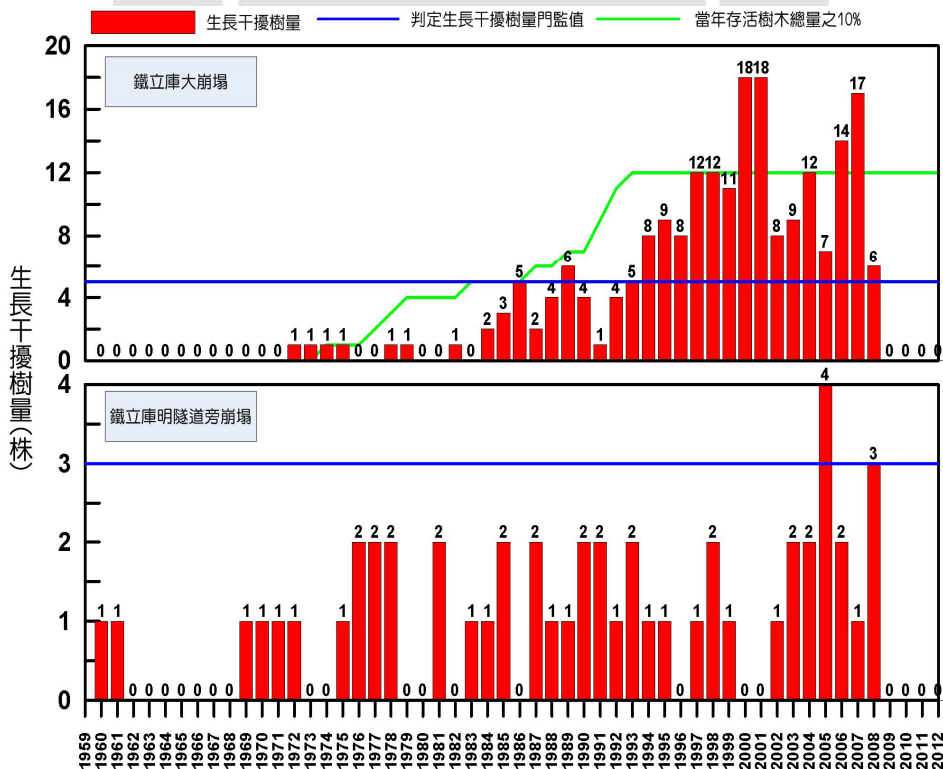
圖 22 鐵立庫大崩塌及鐵立庫明隧道旁崩塌歷年滑動年分圖

法比較，僅可獲得 1960 年至 2008 年前崩場地崩塌歷年滑動年分；由圖可知，於 1986 至 2008 年間，鐵立庫大崩塌共發生 8 次崩塌滑動，而鐵立庫明隧道旁崩塌共發生 2 次崩塌滑動；比較兩者鐵立庫大崩塌發生頻度較鐵立庫明隧道旁崩塌高，約為 4 倍。另值得注意的是，若以 1999 年 921 集集地震作為時間界點，可以發現鐵立庫大崩塌 2000 年後發生次數大於 2000 年前，且其鐵立庫明隧道旁崩塌始於發生滑動，推測可能於該場地震影響及艾利颱風後颱風或豪雨接連侵襲，易誘使崩塌發生滑動。

依照前述各項分析程序評估鐵立庫大崩塌及鐵立庫明隧道旁崩塌歷年滑動年分圖，如圖 22 所示；由於，本文設定移動視窗時距為 4 年，故所取樣樹木樹芯之存活生長年限前後各 4 年，無

本文透過樹年輪地形學進行科學化及具系統性崩塌活動度分析，再以遙測影像判釋驗證成果之正確性，除可掌握近期崩塌滑動區塊及樹木生長干擾空間位置，並能評估歷史崩塌滑動年分；經分析顯示，於 1986 至 2008 年間，鐵立庫大崩

塌共發生 8 次崩塌滑動，而鐵立庫明隧道旁崩塌共發生 2 次崩塌滑動；比較兩者鐵立庫大崩塌發生頻度較鐵立庫明隧道旁崩塌高，約為 4 倍，故建議後續應注意鐵立庫大崩塌右翼區域及鐵立庫明隧道旁崩塌左翼，其近期滑動甚為明顯，屬為未來亟需整治及工程應投入重點；避免於防汛期間或遭逢颱風豪雨造成土砂災害發生及減少土砂產量進入河道，造成河道淤積及道路中斷等相關災情。此外，受限於崩塌滑動年分之時間精度影響，探討與歷年強降雨事件關連性，僅可初步歸納歷經強降雨事件水文特性，詳細誘發崩塌降雨與地文確切條件及互制關係，仍待後續實際案例及現場調查結果，得以有效說明及釐清。

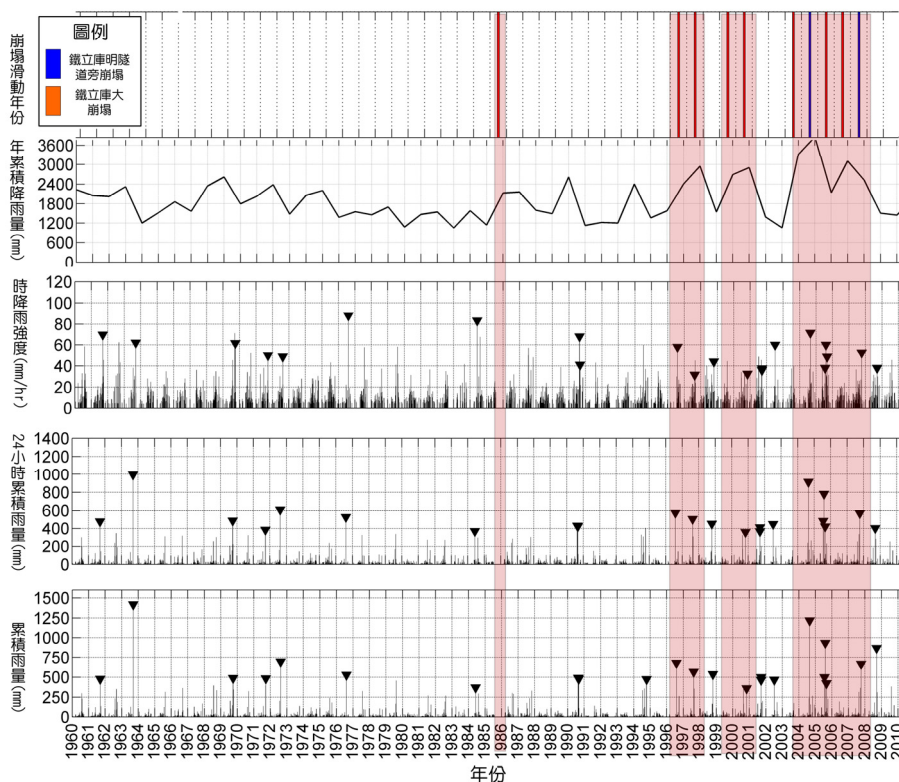
圖 25 鐵立庫大崩塌及鐵立庫明隧道旁崩塌歷史滑動年分與強降雨事件時間分布

本文係採用水保局 (2005) 雨場切割方式，其以一場連續降雨過程中，時雨量大於 4mm/hr 視為有效降雨時間之起點，而已連續 6 小時時雨量均小於 4mm/hr 之起點視為有效降雨結束；有效降雨起訖期間定義為「有效連續降雨」；根據上述 52 年雨量站資料進行雨場切割，共分成 2,246 件雨場，如圖 25 所示；

前述 22 場強降雨事件與本次歷史滑動年分間相互比較，發現共有 11 場歷經崩塌滑動年分之強降雨事件（如圖 25），其中屬為鐵立庫大崩塌之強降雨事件，7 場；餘 4 場屬於鐵立庫明隧道旁崩塌，相關資訊參見表 1；茲就 11 場強降雨事件特性而言，其最大降雨強度介於 31.5mm/hr 至 71.5 mm/hr 之間；累積降雨介於 355.5mm 至 1213.5mm 之間；最大 24 小時累積雨量介於 353.5mm 至 908.5mm 之間，推斷為誘發崩塌滑動之基本水文條件。
