應用合成孔徑雷達干涉技術評估 集水區災害規模及治理成效

陳俊愷* 林伯勳** 蕭震洋* 洪寶發*** 鐘啟榮****

摘要

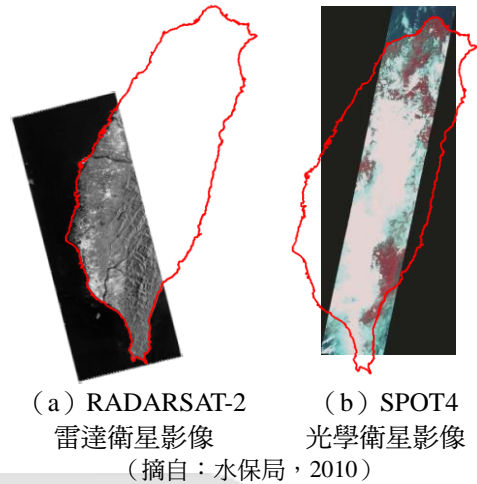
圖 1 莫拉克颱風期間雷達及光學遙測影像比較圖

以民國 100 年 8 月 8 日侵台之莫拉克颱風為例，常用光學衛星影像均無法於第一時間拍攝中南部災情現況，圖 1 為民國 100 年 8 月 11 日臺灣地區星載雷達與光學系統拍攝的比較圖（a）為 RADARSAT-2 C 波段雷達衛星，（b）為

SPOT-4 光學衛星，比較兩圖可知光學衛星拍攝影像中，臺灣本島有超過 80% 地區受到雲層覆蓋而無法觀測，相較於同日拍攝之雷達影像完全不受天候影響。

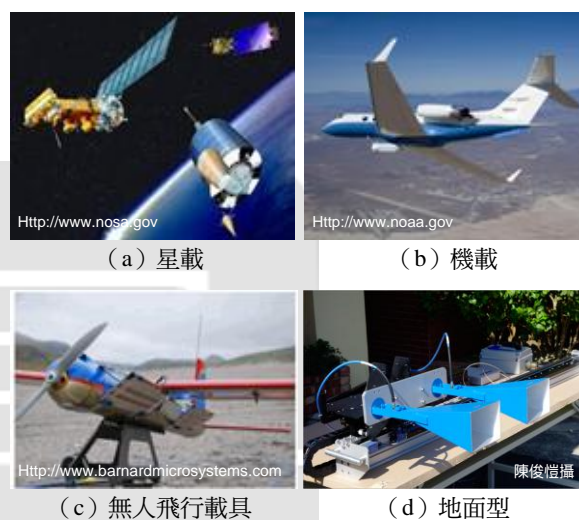
圖 2 各式雷達系統載具示意圖

雷達感測系統（RAdio Detecting And Ranging, Radar）原意為「無線電波偵測及測距」，係由主動發射雷達電磁波對目標進行照射，並利用目標對電磁波的反射接收其回波、轉發和自身輻射來發現目標（如圖 2），再從接收信號中獲取目標的位置、速度、形狀和旋轉等參數（Skolnik, 1962、1970；Goldstein *et al.*, 1988；Curlander *et al.*, 1991；Massonnet *et al.*, 1998；Soumekh, 1999）。初期發展雷達偵測技術，需先濾除地表反射回波造成之雜訊，才能釐清受測目標物；之後，因雷達被安裝於飛機及人造衛星等載具上，將地表的反射回波接收並處理成有效資訊，用以偵測遠距離目標，測定目標坐標高效率及全天候使用等特性，亦可監測地表的形貌（Edison *et al.*, 1960；Lin *et al.*, 1997；Rignot *et al.*, 2003；Farr *et al.*, 2007；張中白和陳錕山，2005）。本節首先簡介雷達技術發展及應用，及影像處理技術之關鍵，最後延伸說明如何應用合成孔徑雷達干涉技術評估集水區災害規模及治理成效。

（Ground-Base）包含車載及固定式等四類（Rott, *et al.*, 1987；Ward, 1998；Kayton, 1990；Keller *et al.*, 1989），如圖 2 所示：現階段以星載所偵測範圍及實務應用最為成熟。目前較著名雷達干涉術研究機構，主要有美國太空總署（NASA）、美國噴射實驗室（JPL）、阿拉斯加合成口徑雷達機構（Alaska SAR Facility, ASF）、歐洲太空總署（ESA）、德國航空研究中心（DLR）、日本宇宙航空研究開發機構（JXAX）等。

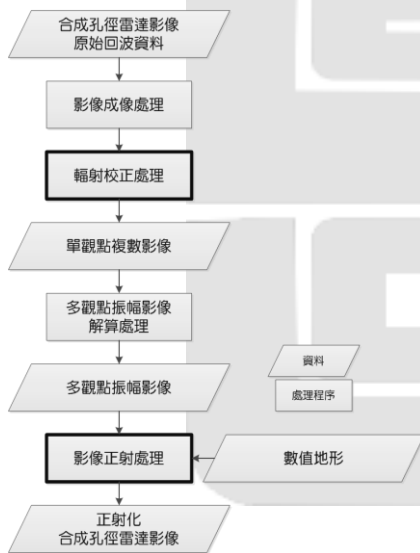
圖 3 雷達影像處理標準作業流程圖

根據農航所(2013)建立合成孔徑雷達標準影像處理流程,包含影像成像處理、系統輻射值處理、多觀點振幅影像解算處理及影像正射處理等(如圖3),若需應用雷達影像於集水區崩塌地及野溪復育情形評估,則雷達影像必須經系統輻射值處理、影像正射等處理工作。

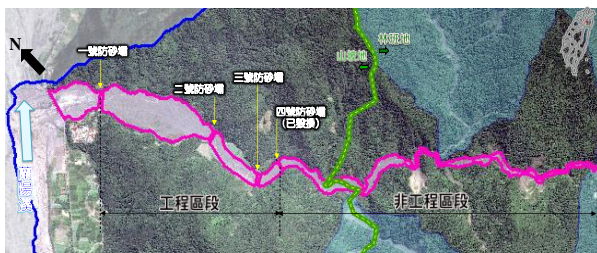
圖 10 野溪溪床工程區段與非工程區段劃分示意圖

並將主流河道依連續橫向構造物分布，區分為工程區段與非工程區段評估溪床河幅寬度再配合近期數值地形予以量化沖淤變動，如圖 10。

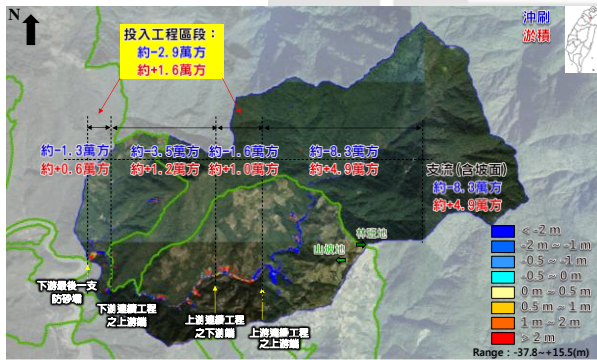
圖 15 卡拉溪各期地形高程變化量分析成果圖

民國 93 年艾利颱風後造成集水區上游引致大量崩塌，以民國 93、94 年內政部地政司航拍產製數值地形與民國 98 年空載 LiDAR 監測成果相比，卡拉溪支流連同坡面崩塌土方沖刷共約 8.3 萬方（如表 5），且造成河床下刷，可能導致鄰近河道坡面失穩（如圖 15）。災害治理後分析結果顯示，卡拉溪主流兩側邊坡陡峭且持續有零星土砂產出，且堆積於溪床，整體土砂淤積與沖刷量體皆較前期縮減，

(a) 災害前至災害後治理前期間

(b) 災害後治理前至治理後期間

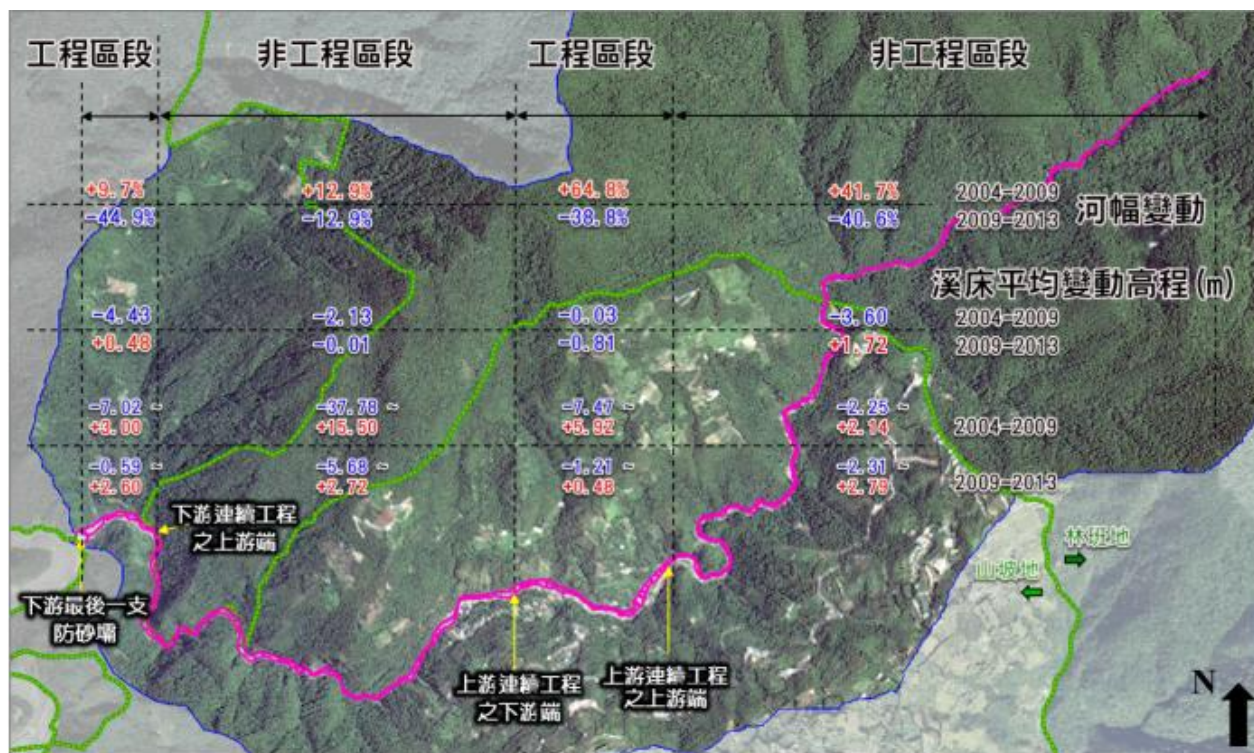
圖 17 卡拉溪河幅及沖淤變動分析成果圖

民國 93 年艾利颱風造成卡拉溪中上游河幅平均寬度擴張約 64.8%，下游僅較災害前增加約 9.7%；而經治理工程投入後，加上近年較少直接對卡拉溪集水區帶來強降雨或長延時、並引致大量土砂災害之颱風豪雨事件，追蹤至民國 102 年，可以發現河幅無明顯變動，顯見已投入之工程現階段可穩定卡拉溪河幅變化，如圖 17。

民國 93 年艾利颱風造成重大災害後，溪床平均變動高程皆呈現沖刷情形，平均沖刷深度為 -4.43~-0.03m；經治理工程投入後並追蹤至民國 103 年時，於工程區段之平均變動高程變動幅度約從 -1.21m~+2.60m 間，相較穩定於非工程區段之變動幅度，約從 -5.68m~+2.79m 間，如圖 17。

卡拉溪集水區經前述各項評估結果顯示，坡面崩塌面積已大幅縮減，崩塌綠覆率已達 94.8%，優於災害前之環境境況，整體集水區之沖淤量體相較於災害後土砂環境已有趨穩之跡象；值得注意的是，於中上游靠近道路及主流旁仍有明顯兩處崩塌產生。另外，追蹤至民國 102 年野溪溪床河幅變動狀況，已無明顯改變；另工程區段相對非工程區域，其沖淤變動相對較小，呈現相對穩定現象；上述皆可說明經治理工程投入後，可發揮穩定溪床之功效。整體集水區環境仍有大量土砂料原產出並堆積於工程區段，建議應投入相關疏濬或治山防災工程，另並建議仍需持續進行集水區環境相關監測工作，將有助於滾動式檢討水土保持需求。
