# 神木集水區易致災區域崩塌歷程 與關聯性分析

何幸娟\* 林伯勳\*\*

## 摘要

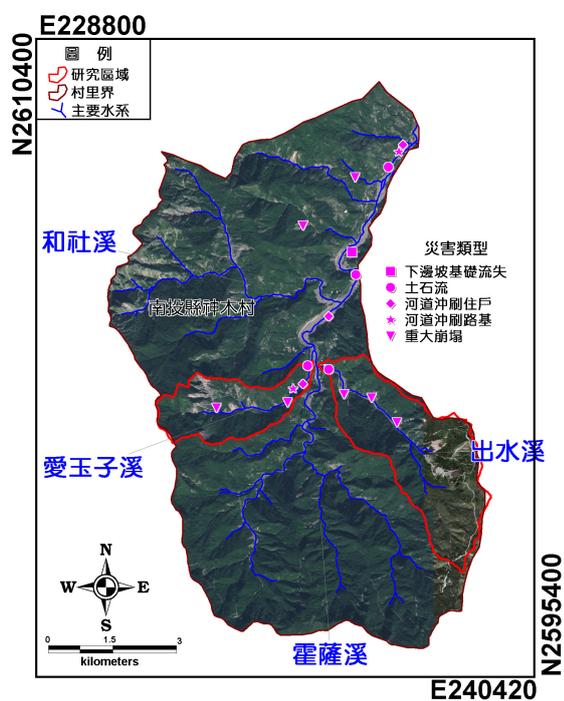
圖 1 神木集水區莫拉克颱風災害據點分布圖

期，造成溪水暴漲，河道兩岸淘刷嚴重，大量土砂挾帶而下，沖斷下游愛玉子橋，並且造成多處道路坍方，災況慘重，神木集水區於莫拉克颱風期間宛如一座孤島，對外聯繫中斷，直至民國 98 年 9 月 5 日當地道路始能全面搶通。水保局（2010）曾於民國 98 莫拉克颱風前後，針對神木集水區進行現地勘查，發現災害點位多集中於出水溪以及愛玉子溪集水區，災害發生點位整理如圖 1 所示。

茲針對圖 1 中，災害狀況摘述如下：

(一) 神木林道沖毀

神木林道位於出水溪集水區境內，為主要觀光景點之一。民國 85 年賀伯颱風肆虐，造成該區通往阿里山銜接台 21 線（新中橫）之神木林道交通阻斷，至今仍尚未通行。本區原河道寬約 0.5m，莫拉克後藉由正射影像判釋結果顯示河道約計拓寬 1 倍達 1.1m；神木林道亦全數遭土砂沖毀（如圖 2），僅有溪床便道可供車行。

(二) 愛玉子橋沖毀、道路中斷

愛玉子橋位於神木集水區源頭處，地理位置鄰近神木國小以及神木大橋，係為當地聯外交通要道。此次風災中，愛玉子溪上游發生大規模崩塌，豐富料源順沿暴漲溪水運送至下游，導致防砂設施毀壞，並沖斷愛玉子橋（如圖 3），聯外交通中斷，神木村宛如一座孤島，直至民國 98 年 9 月 5 日當地道路始被全面搶通。

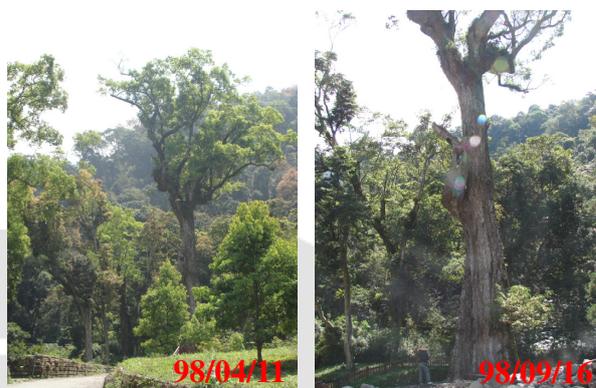
圖 2 莫拉克颱風前後神木林道照片

(a) 莫拉克前 (98/04/11) (b) 莫拉克後 (98/09/16)

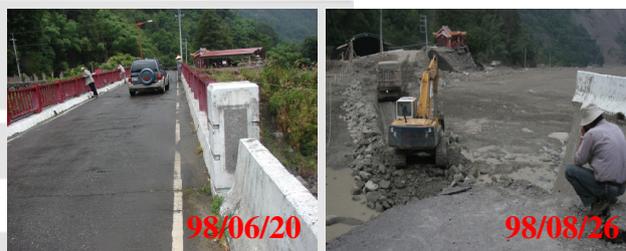
圖 3 莫拉克颱風前後愛玉子橋照片

(a) 莫拉克前 (98/06/20) (b) 莫拉克後 (98/08/26)

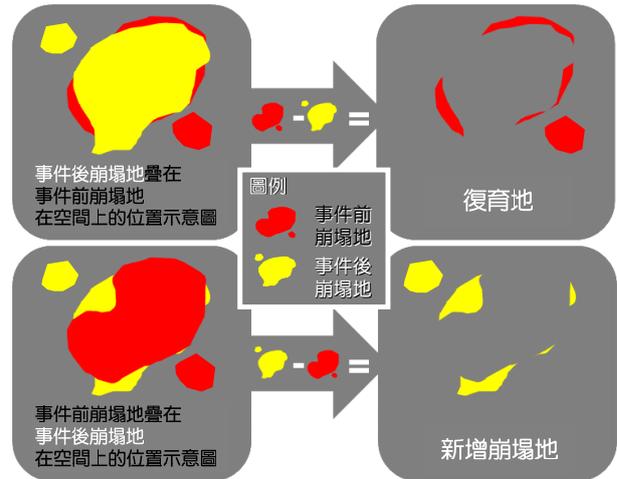
圖4 新增崩塌地與崩塌復育地示意圖

崩塌歷程變遷探討係統計各期崩塌地判釋成果之崩塌地面積、新增崩塌地面積及其相對應集水區崩壞比與新增崩壞比，有關各項名詞定義與解釋，如圖4及式(1)至式(4)。另有關神木集水區、出水溪集水區、愛玉子溪集水區等之面積，彙整如表2所示。

崩塌地：衛星影像經判釋為發生崩塌之範圍。(1)

$$\text{崩壞比}(\%) = \frac{\text{事件後集水區崩塌面積}}{\text{集水區面積}} \times 100 \quad (2)$$

新增崩塌地：後期衛星影像發生崩塌之範圍。(3)

$$\text{新增崩壞比}(\%) = \frac{\text{事件後集水區新發生崩塌面積}}{\text{集水區面積}} \times 100 \quad (4)$$

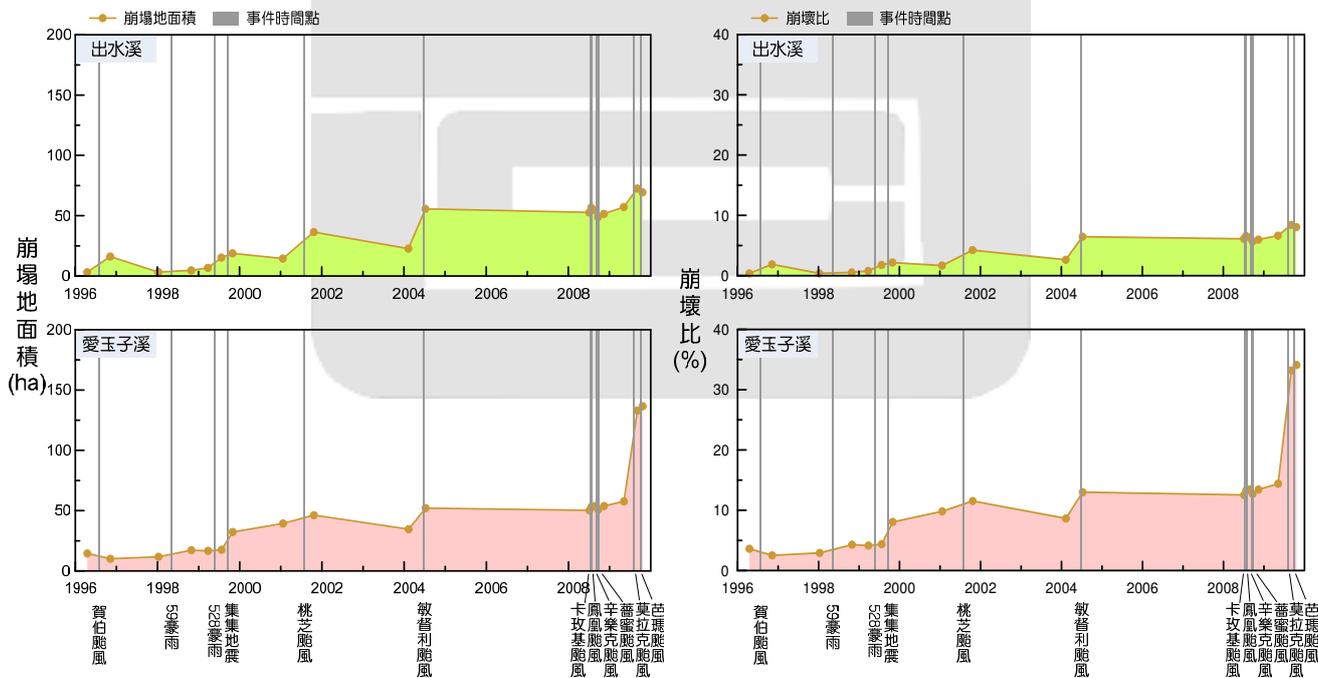
圖 5 出水溪及愛玉子溪集水區崩塌地面積及崩壞比歷程圖

出水溪集水區主要以民國90年桃芝颱風造成影響較大(如圖5)；桃芝颱風前崩塌地面積約介於3ha至18ha之間，桃芝後升高至36ha；

隨之民國 93 年敏督利及民國 98 年莫拉克颱風崩塌地面積亦明顯增加，其中以莫拉克颱風後造成之崩塌地面積最多，計有 72ha；其崩壞比約為 8%。

(a) 崩塌地面積統計歷程圖

(b) 崩壞比統計歷程圖

愛玉子溪集水區之崩塌面積於民國 88 年集集地震後明顯增多，集集地震前崩塌地面積約介於 10ha 至 17ha 之間；集集地震後增加至 32ha，崩壞比約為 8%。另集集地震後至民國 98 年莫拉克前崩塌面積，介於 32ha 至 57ha 之間，有漸增趨勢。莫拉克颱風後，愛玉子溪集水區發生大規模崩塌，總崩塌地面積為 133ha，其崩壞比增加至 33%。

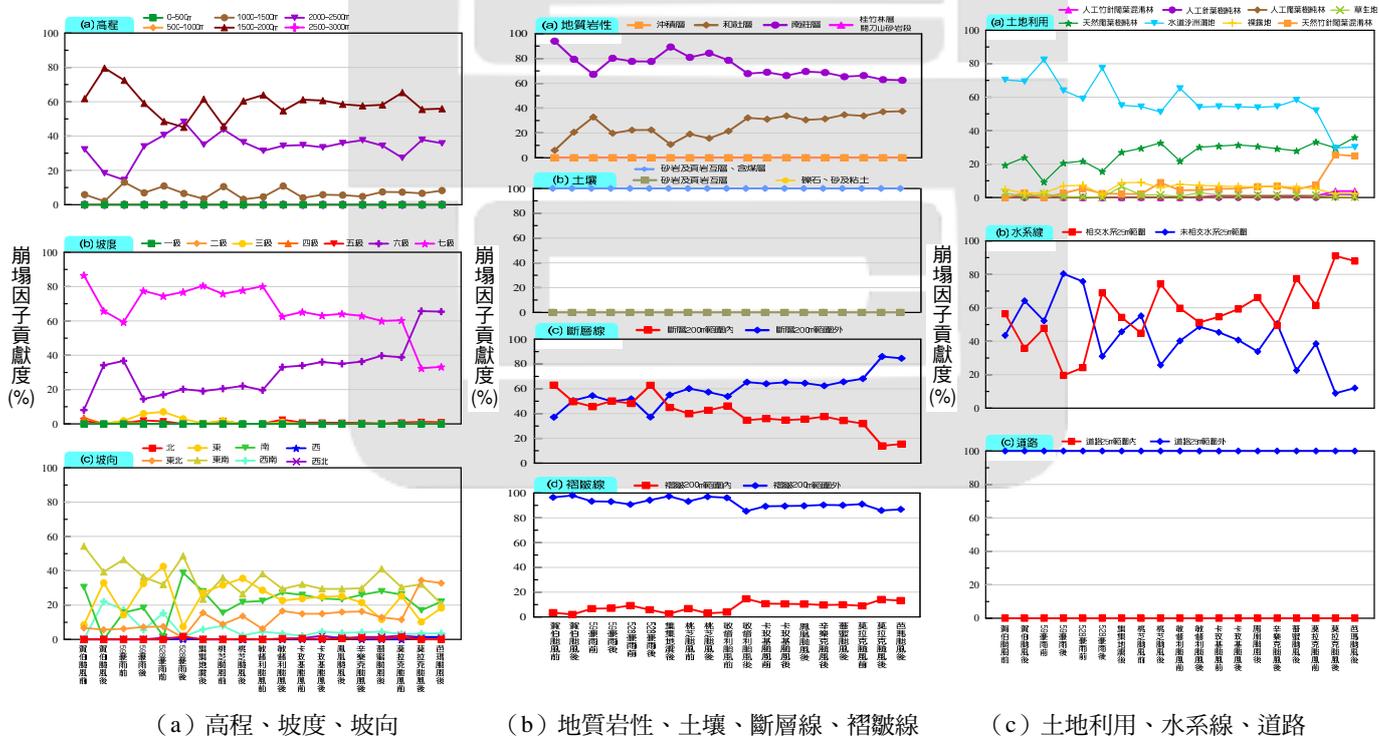
圖 8 不同致災事件下愛玉子溪集水區關聯性分析圖

如圖 7 (b) 及圖 8 (b)。愛玉子溪集水區上游屬於南莊層，占集水區總面積 54%，下游屬於和社層，占集水區面積 45%。由各期災害事件歷程趨勢，可看出南莊層內之崩塌貢獻度最高，平均達 74.09%，和社層崩塌貢獻度占 25.91%。自桃芝颱風過後，南莊層之崩塌貢獻度呈現下降趨勢，和社層比例漸次增高，至芭瑪颱風後逐漸升高至 37.52%。

出水溪及愛玉子溪集水區內土壤種類單純，除和社溪以下有礫石、砂及黏土分布外，其餘土壤皆屬於砂岩及頁岩互層且含煤層之分布帶；因此，歷年災害事件崩塌地與土壤之關聯性分析結果，如圖 7 (b) 及圖 8 (b)，皆以砂岩及頁岩

以斷層線外擴兩側 200m 範圍內之崩塌地，判定其崩塌與斷層活動有關，分析崩塌與斷層活動之相關性。出水溪集水區內僅於北方邊界有神木斷層經過，斷層影響範圍極小，故無法顯現斷層線之關聯性。由圖 7 (b) 及圖 8 (b) 可知，愛玉子溪集水區於民國 93 年敏督利颱風前，災害事件斷層影響範圍內崩塌貢獻度較高，將近一半崩塌貢獻度來自於斷層線附近之崩塌地；民國 93 年敏督利颱風後，斷層線附近之崩塌貢獻度逐漸下降，至民國 98 年莫拉克颱風事件後，崩塌貢獻比降至 15.44%。

以褶皺線外擴兩側 200m 範圍內之崩場地，判定其崩塌與褶皺活動有關，用以分析崩塌與褶皺分布之相關性。由分析結果顯示，出水溪與愛玉子溪集水區，歷年崩塌貢獻度皆以褶皺線外擴 200m 範圍外較高如圖 7 (b) 及圖 8 (b)，尤以民國 87 年 528 豪雨前至 88 年集集地震後為鉅。顯示兩集水區崩場地多好發於褶皺線外擴 200m 範圍之外。

以民國 90 年桃芝颱風為分界點，在桃芝颱風前，兩集水區之崩場地分布與水系關聯性不明顯，崩塌貢獻度互有消長如圖 7 (c) 及圖 8 (c)；桃芝颱風過後，與水系相交之崩場地其貢獻比明顯提升且有逐年升高趨勢，並於民國 98 年莫拉克颱風後達到最高值，顯見近年來兩集水區崩塌好發於河道周緣。

由圖 7 (c) 及圖 8 (c) 可知，出水溪集水區於民國 87 年 59 豪雨前，水道沙洲灘地土地利用崩塌貢獻度達到最高，隨後崩塌貢獻度有逐年減少趨勢，於民國 90 年桃芝颱風前降至最低。愛玉子溪集水區崩塌貢獻度亦以水道沙洲灘地土地利用較高，尤以民國 87 年 59 豪雨前為鉅；於民國 98 年莫拉克颱風後，愛玉子溪集水區崩塌貢獻度改以天然闊葉樹純林為鉅，水道沙洲灘地及天然竹闊葉混淆林次之。

採用省及鄉道，以道路線外擴兩側 25m 範圍內之崩場地，判定其崩塌可能受道路開發擾動，用以分析崩塌與道路分布之相關性。愛玉子溪集水區內無道路經過，故崩塌貢獻度為零，如圖 7 (c) 及圖 8 (c)。另外，出水溪集水區由

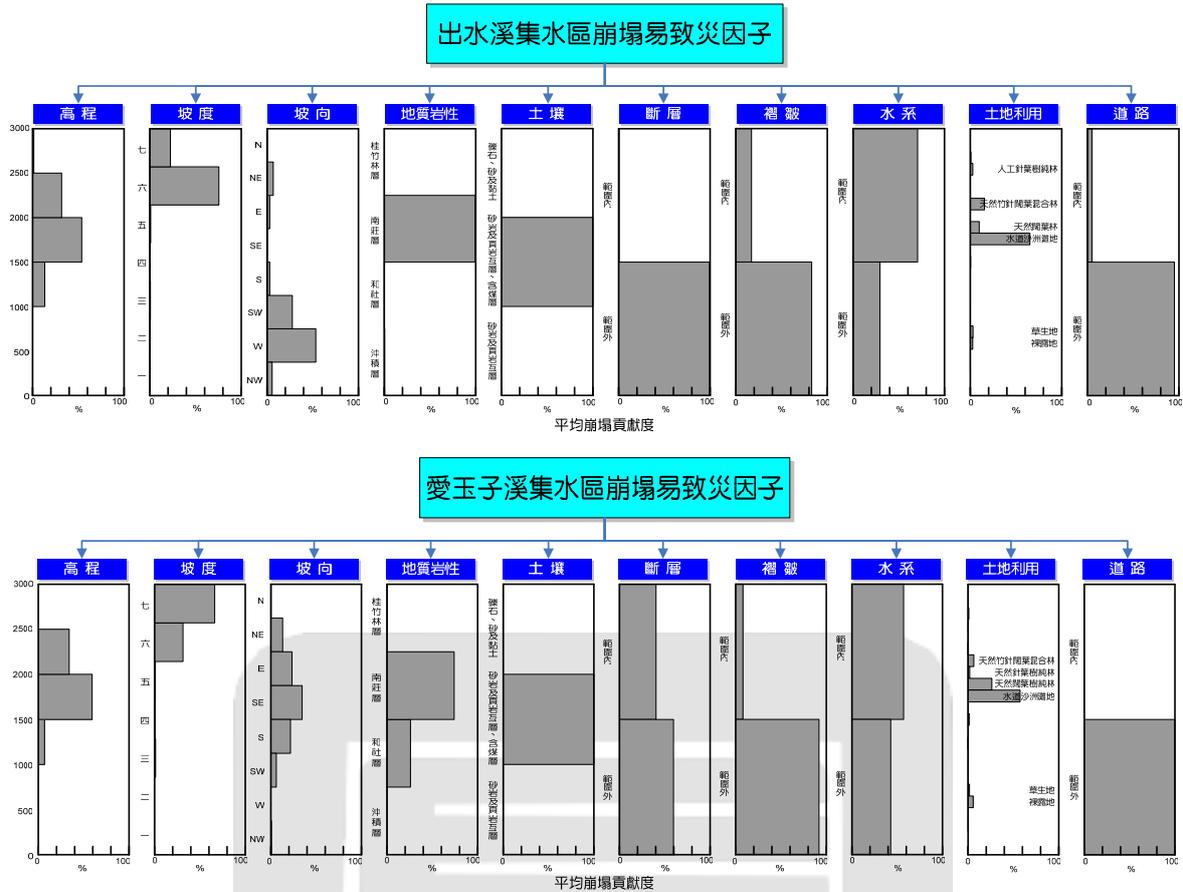
圖 9 出水溪及愛玉子溪集水區崩塌易致災因子貢獻度之分布柱狀圖

綜合出水溪及愛玉子溪集水區崩塌關聯性分析結果，計算歷年災害事件，將各因子分級與各期災害事件崩塌貢獻度之平均值，繪製如圖 9 所示；圖中橫坐標係為各因子貢獻度百分比，由圖發現，出水溪及愛玉子溪集水區，以高程、坡度、及水系為最主要貢獻因子；另從整體趨勢來看，人為活動之道路或土地利用崩塌貢獻度則相對較低。由於集水區崩場地在時間、空間的變化量，以及崩場地分布之地文、地貌的特性，出水溪與愛玉子溪集水區崩塌持續增加，兩集水區仍處於相對不穩定之狀況；故本文引用國內廣為應用之打荻珠男 (1971) 經驗公式 (如式 6)，並按照表 4 所列歷史水文事件之累積雨量 and 新增崩壞比，描述出水溪與愛玉子溪集水區隨著事件型累積雨量變化，相對應之新增崩壞比關係；分析結果如圖 10 所示。

由圖 10 可見兩集水區隨著累積雨量增加，新增崩壞比亦隨之增大，顯見颱風事件引致累積降雨量，確為誘發崩塌主因；若於兩者交集之累積降雨量下 (380~2,200mm)，新增崩壞比以愛玉子溪較出水溪集水區高，約為 2.2 至 2.3 倍，再由圖 9 出水溪及愛玉子溪集水區崩塌易致災因

子貢獻度之分布柱狀圖，發現除斷層因子外，其他因子對於兩集水區發生崩塌影響程度相似，亦即愛玉子溪集水區相較於出水溪，受到斷層活動較為顯著，故推測兩集水區遭受同一颱風事件影響下，以愛玉子溪集水區新增崩塌率較大。

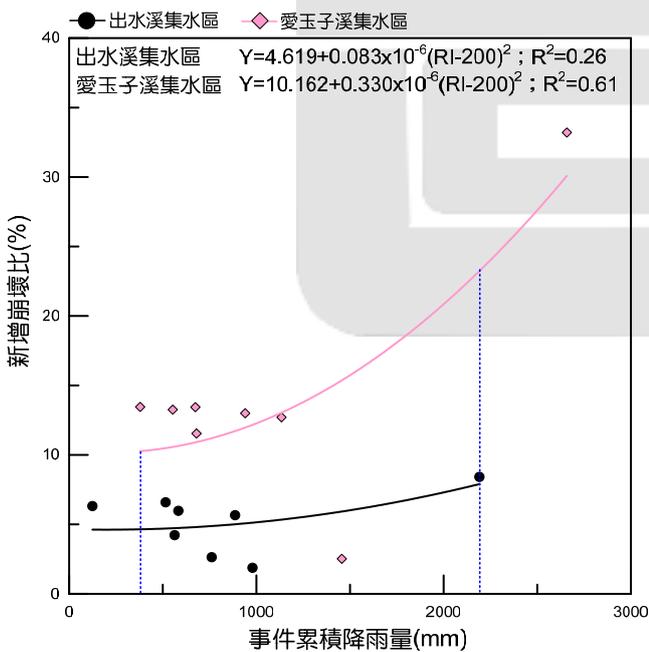
圖 10 出水溪與愛玉子溪集水區打荻氏分析成果

$$Y = C + K \times 10^{-6} (RI - r)^2 \quad RI \geq r \quad (6)$$

上式中， $Y$  (%) 為新增崩壞比； $C$  為係數，為決定超過臨界雨量之初始新增崩壞比； $RI$  (mm) 為配合崩場地判釋颱風事件所蒐集之事件累積雨量； $K$  為回歸係數； $r$  (mm) 為促崩之臨界雨量，本文假定為 200mm。
