山坡地社區優先防治敏感區劃設方法研析

A Study of the Priority Prevention Sensitive Areas for Layout in Hillside Residential Communities

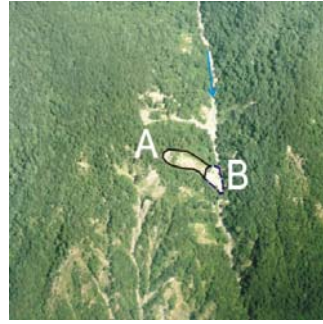
(b) 岩屑崩滑，A 為長條型裸露區，B 為崩塌堆積區。

圖 3 山坡地環境地質災害航照判釋範例 (摘自中央地質調查所，2002)

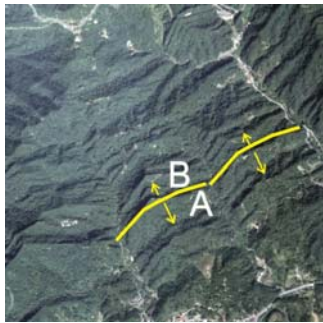
(e) 順向坡，A 為順向坡面，B 為逆向坡面。

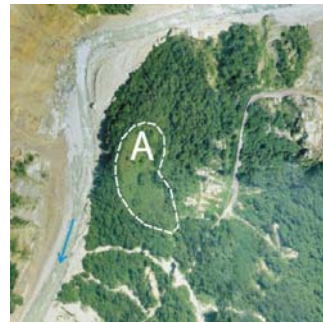
(f) 回填土區，A 為地形起伏異常平坦區。

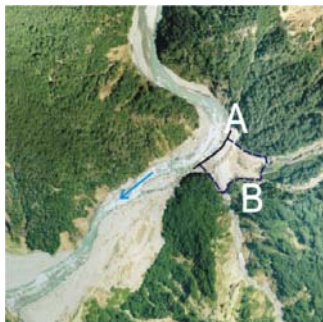
(g) 河岸侵蝕，A 為河道攻擊坡位置，B 為河道旁之崩塌地。

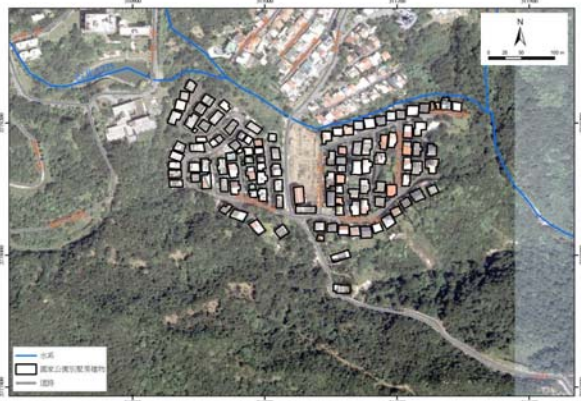
圖 5 A 社區航照及建物分布圖

A 社區被主要進出道路分為東、西兩個部分，整體地勢高程由西向東傾斜。社區開發面積約為 8.5 公頃，建築型式為四層樓以下的別墅型獨棟或連棟建物，住戶共約 150 戶，社區航照影像如圖 5。

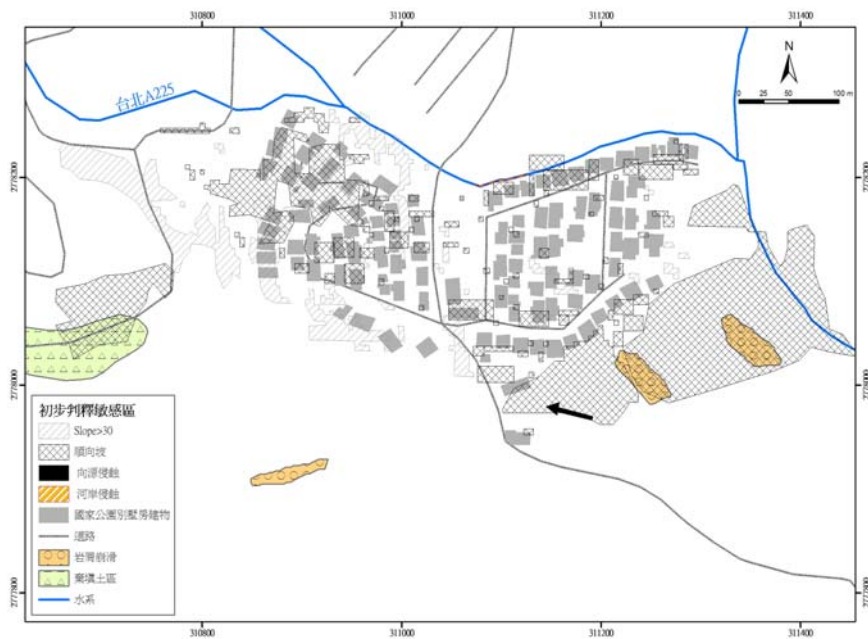
圖 11 A 社區環境地質敏感區判釋結果分布圖

經由衛星影像、航空照片、5m×5m 數值地形等資料處理後再套疊環境地質與社區房建物等 GIS 圖資，可判釋並圈劃出影響坡地社區之環境地質潛勢災害敏感區，其判釋結果整理如表 2，各環境地質潛勢災害敏感區與社區交疊的空間分布情形如圖 11 所示。至此階段即可進一步執行社區現地勘查工作以能更精確定出坡地社區可能致災的區域。

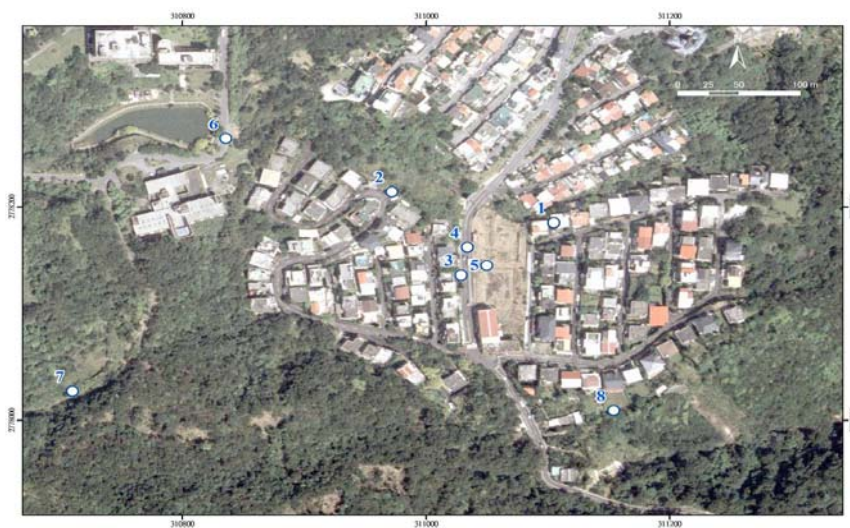
圖 12 A 社區現地勘查位置分布 (內政部建築研究所, 2007)

依據前述之環境地質敏感區進行社區現地勘查工作，若發現有非預先判釋之敏感區也將一併進行調查與紀錄。社區現地勘查檢核重點項目如下(1)至(5)項，社區現地勘查位置分布如圖 12 所示。

附註：「*」本欄現地勘查位置編號須對照圖 12 現地勘查位置分布圖。

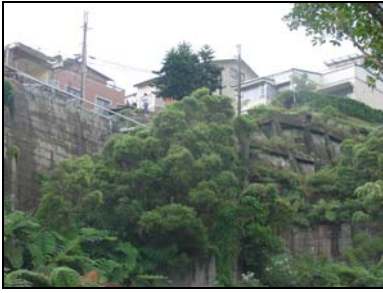
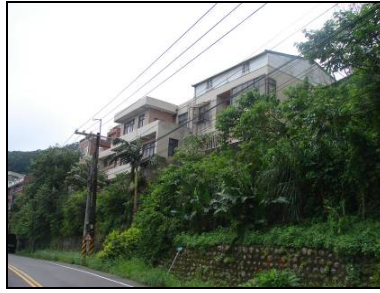
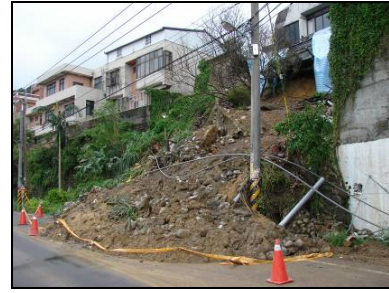
圖 14 社區優先防治敏感區現況照片

(a) 災前現勘位置點 2

(b) 災前現勘位置點 4，不適當擋土牆型式與排水條件不良處

(c) 災後現勘位置點 4 情形

依據「社區優先防治敏感區劃設原則」之篩選條件，於現地勘查時詳加觀察與核對，經專業判斷篩選後，A 社區優先防治敏感區分布情形如圖 13 所示，社區內外各處優先防治敏感區的可能致災危險條件、影響戶數及範圍、以及後續之建議處理對策如表 3 之說明。經勘查後，A 社區優先防治敏感區現況情形舉例如圖 14(a)、(b)所示，其中圖 14(a)所對應的位置為圖 12 之現勘位置點 2，而圖 14(b)所對應的位置為圖 12 之現勘位置點 4。

在此說明，經由判釋鑑別出的社區環境地質敏感區，以及進一步現勘篩選後之社區優先防治敏感區，經專業勘查後認為屬不適當擋土牆型式且為排水條件不佳（即現勘位置點 4 之處），此處於颱風過後即發生位於坡址過高之漿砌卵石擋土牆崩塌的事故，其災害情形如圖 14(c)，而圖 14(b)即為崩塌前之狀況。藉由此項訊息之提醒，建議主管單位應持續注意坡地社區之安全狀況，以達到災害預防之功能。
