野溪清疏之防災效益評估-以仁愛鄉南豐村眉溪為例

The effectiveness of torrent dredging to hazard mitigation –

taking Meisi river as an example

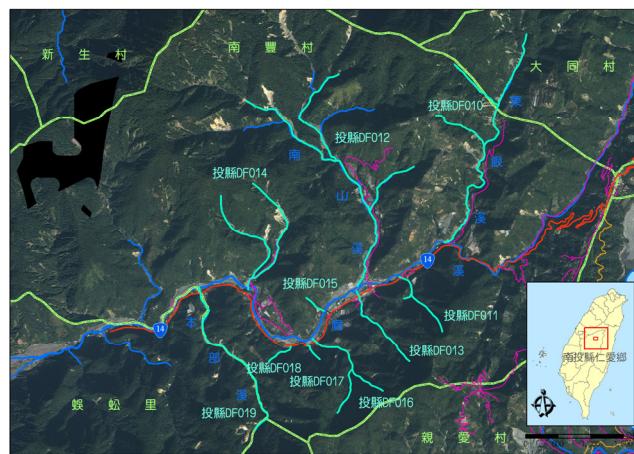
圖 1 南山溪子集水區地理位置圖

南投縣仁愛鄉南豐村眉溪流域屬於南山溪子集水區，眉溪由東向西匯入南港溪，最終進入烏溪，沿著省道台 14 線，往東經過埔里鎮後，通過本部溪與眉溪交會處之本部溪橋即可進入河川界點以上之山坡地範圍。此集水區範圍內共有 10 條水保局公開之土石流潛勢溪流，分別由南北匯入眉溪，如圖 1 所示。地形方面，眉溪貫穿南投縣仁愛鄉南豐村，所有土石流潛勢溪流皆注入眉溪，南北地勢較高，為土石流潛勢溪流之源頭，境內地形高程最高處約 1,600 公尺左右。

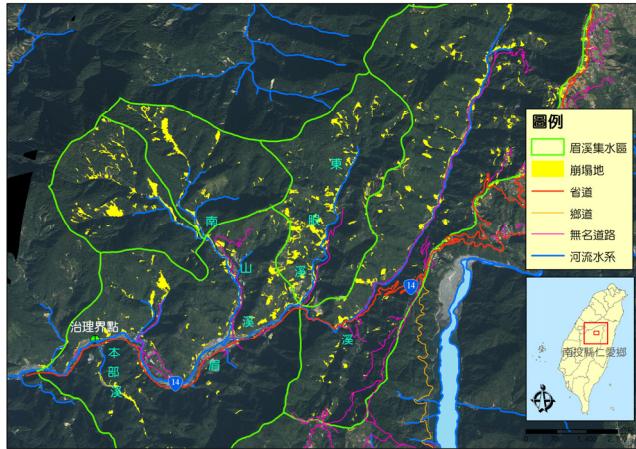
圖 2 南山溪子集水區之眉溪周緣崩塌地分布圖

野溪淤積之土砂材料來源多為集水區內之崩塌地，近年來由於衛星影像取得容易，故利用衛星影像及物件導向分析進行集水區崩塌地判釋已在台灣廣為使用（黃韋凱等人，2010；鄭錦桐等人，2011）。本研究為瞭解 2008 年辛樂克颱風後集水區之崩塌地分布現況，利用 2008 年汛期後之衛星影像進行崩塌地判釋及圈繪，其成果如圖 2 所示，總計南山溪子水區崩塌地總面積約為 29.41 公頃，崩壞比約為 1.22%。

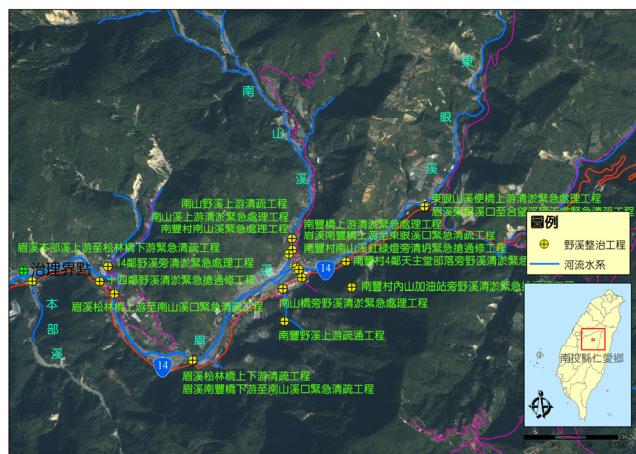
圖 3 山坡地水土保持整治設施(清疏工程類)分布圖

眉溪於南山溪子集水區範圍內曾於數次颱風中發生土砂災害，包括 2001 年 7 月桃芝颱風(水保局，2009)、2004 年 7 月敏督利颱風引致之七二水災(中國土木水利工程學會，2004)，以及 2008 年 9 月辛樂克颱風(水保局，2008)等。而由水保局工程管考系統查詢可知，近年來南山溪子集水區土砂淤積嚴重，已多次進行清淤等相關工程，自 2001 至 2009 年間累積已完成土砂清疏超過 1,200 萬立方公尺，顯示其為常發生土砂淤積之野溪，而 2008 年辛樂克颱風過後至 2009 年 8 月前，水保局 2009 年年度於眉溪及其支流進行野溪清疏之範圍約 5 公里長，約自東眼溪（投縣 DF010 土石流潛勢溪流）至下游之豐林橋間，清疏土方達 80 萬方以上，大部份於 2009 年 8 月莫拉克颱風前即已完工，有效清理出各野溪之渠道。各清疏工程之分布狀況如圖 3 所示。

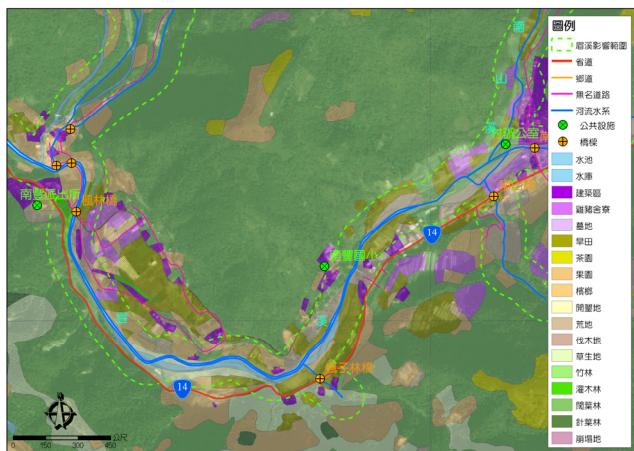
圖 4 南山溪子集水區保全對象分布圖

由土地利用圖、交通設施分布圖及重要公共設施分布圖可知，眉溪主支流經過南山溪子集水區之水系周緣 100 公尺之範圍內，為南豐村之行政中心，除大量建築外尚有人口聚集之公共建築如南豐國小、活動中心、衛生室及教會等；省道台 14

線鄰近河道，亦有多座重要橋梁橫跨本區之水系，如圖 4 所示。

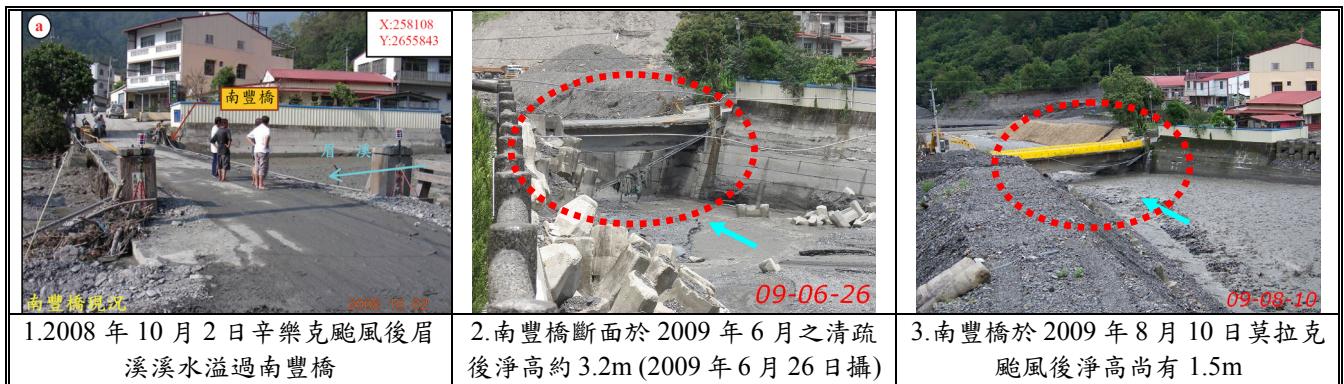
圖 5 南豐橋清疏及莫拉克颱風前後比對照片

南豐橋為台 14 線轉往南豐社區、夢谷瀑布遊樂區之通道，2008 年辛樂克颱風時眉溪集水區累積雨量約 850 毫米，眉溪溪水溢過橋面板，沖毀原有護欄（如圖 5 照片 1，摘自水保局「97 年重大土石災區即時現勘與整治對策研擬」）。經過 2009 年清疏工程後，原堆積於河道中之眉溪土砂已移除，南豐橋恢復原有通水斷面（圖 5 照片 2），而 2009 年 8 月莫拉克颱風於眉溪集水區之累積雨量雖較少，但於多處河段幾與護岸齊高，南豐橋附近護岸之出水高及橋孔斷面淨高亦僅餘 1 至 1.5 公尺（圖 5 照片 3），可見若未進行清疏工程，莫拉克颱風帶來之雨量勢將堵塞南豐橋，對兩岸住戶造成災害。

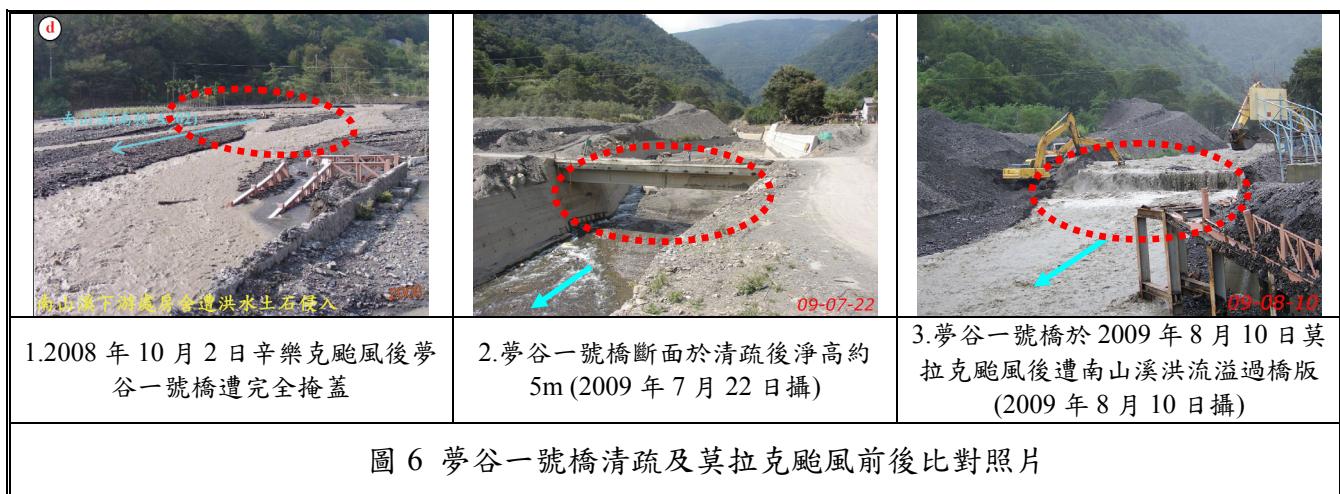
夢谷一號橋為眉溪支流南山溪(投縣 DF012 土石流潛勢溪流)接近注入眉溪處之橋梁，2008 年辛樂克颱風時南山溪土砂將夢谷一號橋完全掩蓋(如圖 6 照片 1，摘自水保局「97 年重大土石災區即時現勘與整治對策研擬」)，並造成土砂波及下游溪流出口左岸社區活動中心附近建物之災害。

經過 2009 年清疏工程後，原堆積於河道中之土砂已移除，夢谷一號橋恢復原有通水斷面(圖 6 照片 2)，而 2009 年 8 月莫拉克颱風南山溪之溪水再度暴漲，下游接近注入眉溪處之夢谷一號橋再溪水再度溢過橋面(圖 6 照片 3)，但所幸大部份洪水仍在渠道中流動，辛樂克颱風時左岸遭溢流洪水波及之活動中心及其旁之籃球場未遭波及，可見若未進行清疏工程，南山溪於下游夢谷一號橋處必將發生更嚴重之溢流，對南山溪、眉溪間之保全住戶及公共建物有更大的損害。

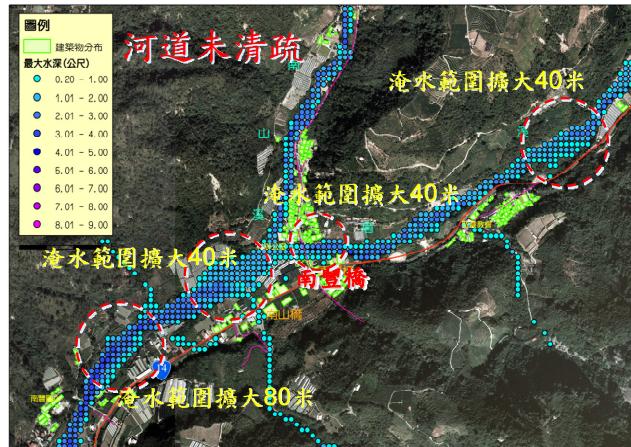
圖 7 南豐橋周緣未清疏淹水範圍模擬圖

經比較南豐橋周緣清疏前後淹水範圍模擬圖可知(如圖 7 及圖 8)，若未進行清疏則莫拉克颱風時之淹水範圍將由 40 公尺擴大到 80 公尺，其影響建築物將由 1 棟增加到 8 棱，可能之影響人數由 3 人增加到 24 人，因此藉由此模擬，莫拉克颱風前之清疏效益於此處明顯可見。

1. 雨量資料：莫拉克颱風期間(8/7~8/9)中央氣象局仁愛與楓樹林雨量站所紀錄之時雨量，作為數值模擬之輸入資料。
2. 住戶 GIS 圖層：由航照影像數化建物外緣並由現地調查比對門牌資訊系統建立各建物之類別與屬性。
3. 模擬工具：FLO-2D 水文分析模組。FLO-2D 為二維災害洪水模擬程式，經過美國聯邦緊急救援事務署(FEMA)認可(Li et al., 2011)，可模擬洪水、泥流及土石流等危害，於台灣地區常用來模擬土石流災害(陳振宇等人，2011)。
4. 評估方法：
 - (1) 以眉溪周緣之原始 DEM 資料模擬河道已清疏後之可能淹水範圍。

(2) 模擬河道於淤積且未清疏下(改變高程)之可能淹水範圍。
