水土保持技師公會

水保技術

石門水庫集水區防砂設施因砂量調查及淤砂坡降評估

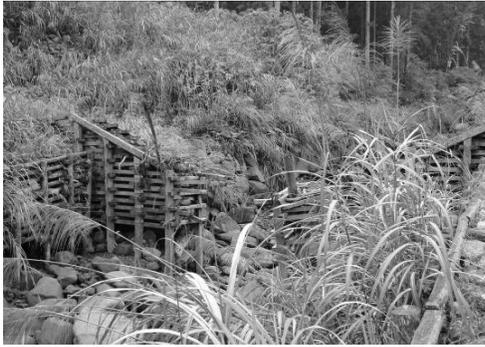
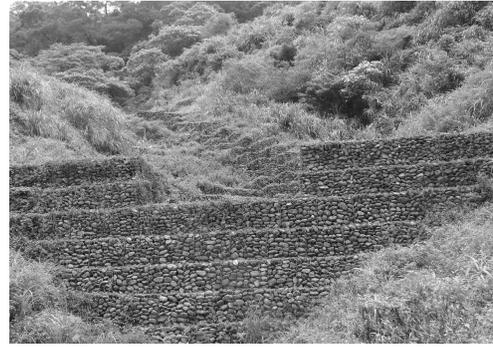
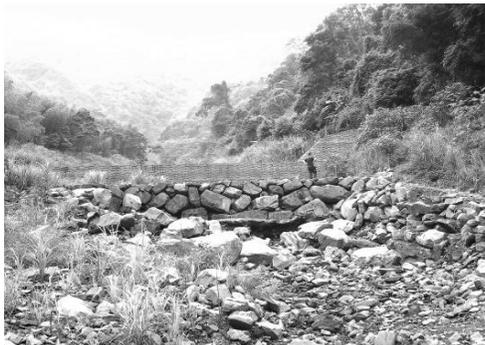
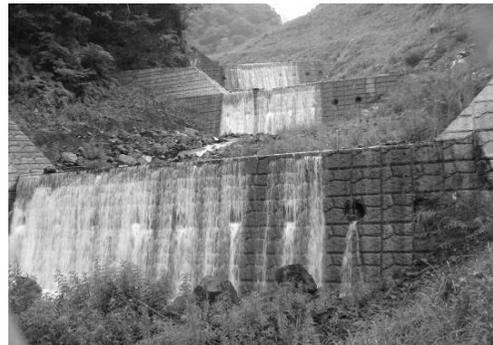
圖 2 一般常見非透過式壩體

木壩：適用於深山林木豐富交通不便，逕流量細小。

箱籠壩：適用於現場缺乏細骨材、水及交通不便處。

堆石壩：適用於逕流量較小，礦場或附有豐富之可利用材料。

混凝土壩：適用於逕流較大，規模大且永久性治理效能之構造物。

本研究防砂設施係針對河道與溪流內之防砂壩而言，依據水土保持手冊(2005)之定義，「防砂壩」為攔蓄河道泥砂、調節泥砂輸送、穩定河床及兩岸崩塌、防止侵蝕、沖蝕、抑制土石流所構築高度 5m 以上之構造物。另一方面，高度在 5m 以下，為維持河床安定所構築之構造物則稱之為潛壩；防砂設施攔阻工法可分為非透過式及透過式結構兩種，一般常見的非透過式結構為防砂壩(土壩、箱籠壩、堆石壩及混凝土壩等，如圖 2)，屬於封閉型式，因砂空間易被淤埋。而透過式壩體(如格籠壩及梳子壩等，如圖 3)，可局部攔阻並篩選洪水或土石流所挾帶之砂石，除能減緩災害之衝擊外，亦可保持較多的因砂空間。整體而言，因石門水庫防砂構造物為達使用年限及加強攔阻強度，區內防砂設施多以混凝土壩為主。

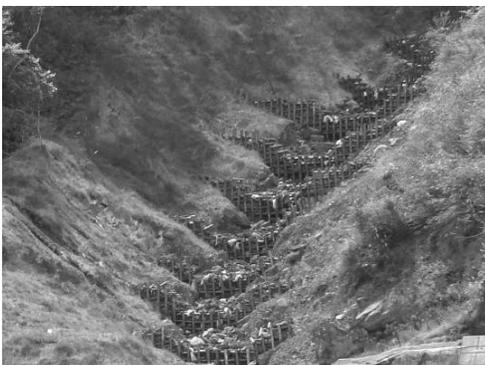
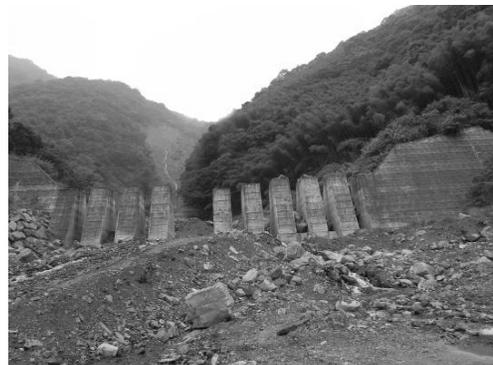
圖 3 一般常見透過式壩體

格籠壩：適用於野溪中下游之生態工法，為透水之永久性構造物。

梳子壩：為透過式剛性壩體，但對特定粒徑之土石乃具繫留功能。

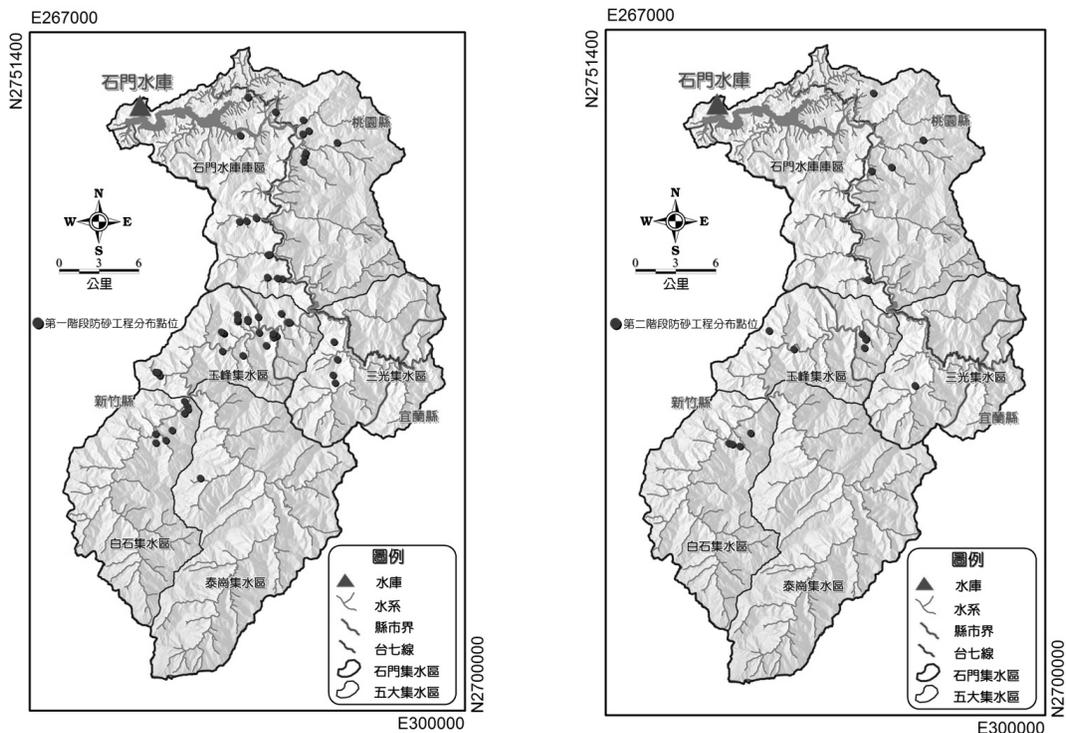
圖 4 石門水庫集水區整治計畫防砂設施空間點位分布圖(執行單位：水保局)

(a) 第 1 階段(95 年至 98 年)

(b) 第 2 階段(98 年至 100 年)

經蒐集水土保持局工程歷年資料，可以發現兩階段整治工程其主要以山坡地治理及農路水土保持為主，分別各有 296 件與 61 件，總計共 357 件，其分布區涵蓋桃園與新竹兩縣，且整治工程分類之空間分布如圖 4 所示。上述各工程設計項目中內含防砂性能之構造物(防砂壩、潛壩、梳子壩及土石壩等)工程數量計有 72 件，約有 236 座。圖 5 與圖 6 為第 1、2 階段五大分區之構造物數量統計與空間分布圖，整體上第 1、2 階段構造物之分布，以五大分區分布狀況而言，玉峰集水區屬整治重點，其工程含防砂性能之構造物之件數有 30 件(94 座)，其次為庫區集水區 24 件(66 座)，再者為白石集水區 12 件(48 座)、三光集水區 5 件(24 座)，最後為泰崗集水區 1 件(4 座)。大致上構造物比例以中、下游玉峰集水區及庫區集水區較高，兩者總計約佔 69%，而上游泰崗集水區最少。

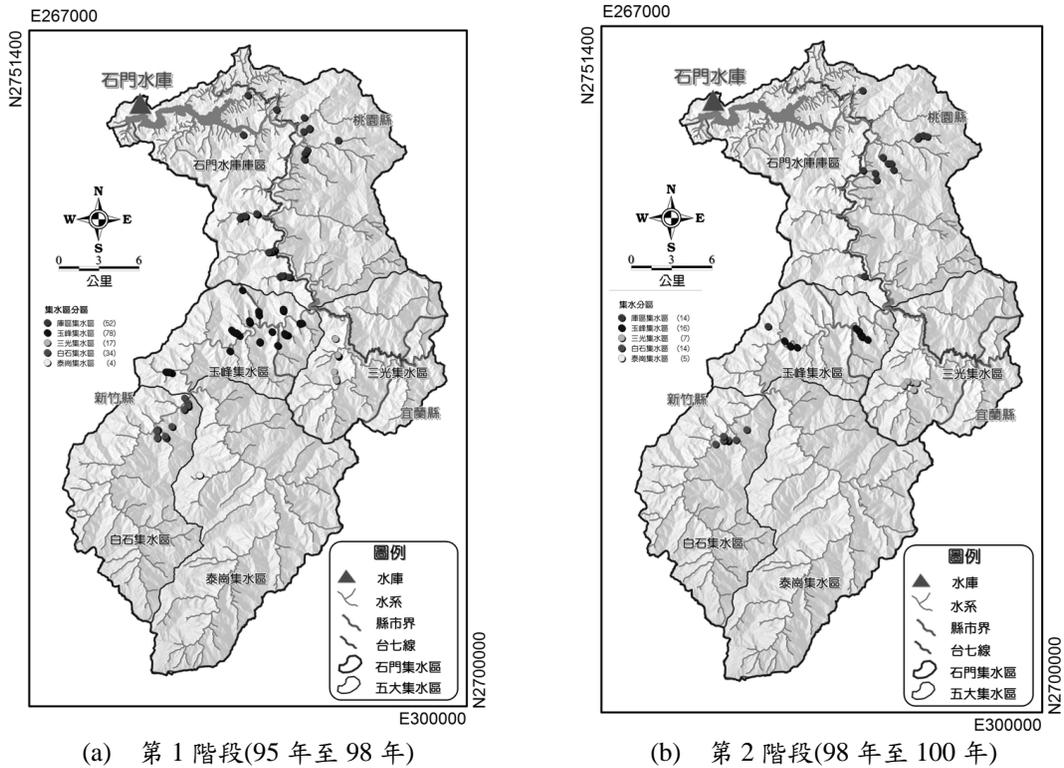
圖 6 石門水庫集水區整治計畫第 1、2 階段防砂設施空間分布圖

(a) 第 1 階段(95 年至 98 年)

(b) 第 2 階段(98 年至 100 年)

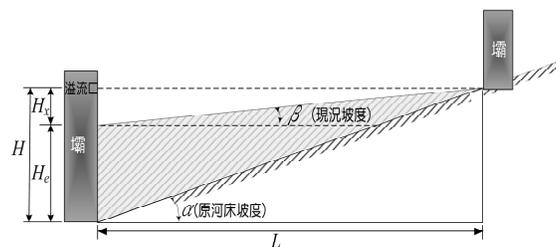
圖 9 縱斷面法計算示意圖 (虛線代表為輔助線)

(林務局, 1991、1992; 松村和樹, 1988; 水利署, 2002; 日本國土交通省, 2007; 水保局, 2011)。圖 9 為縱斷面法計算示意圖, 圖中壩底至溢流口間距離為 H 、有效淤砂高度為 H_e 、溢流口至淤積底床高度為 H_x 、現況淤砂坡度為 β 及原河床坡度 α 、壩體上游淤砂長度 L 以及淤砂寬度 B 。除原河床坡度及壩高可由工程管考系統提供外, 其他資訊可經現況地形量測或計算公示推求獲得, 相關調查資訊來源對照表及現地量測示意如表 3 及圖 10 所示。就單位寬度之因砂量而言, 其淤積土砂量 (V_x , 如圖 9 之斜線面積) 之計算式如下:

$$V_x = \frac{1}{2} L \times H_e \quad (1)$$

若令 $H_e + H_x = \tan \alpha \times L$; $H_x = \tan \beta \times L$, 代入上式中, 即可推導出壩體上游淤砂長度 L , 如下式:

$$L = \frac{H_e}{(\tan \alpha - \tan \beta)} \quad (2)$$

$$V_m = V_x \times B = \frac{1}{2} \frac{H_e^2}{(\tan \alpha - \tan \beta)} B \quad (3)$$

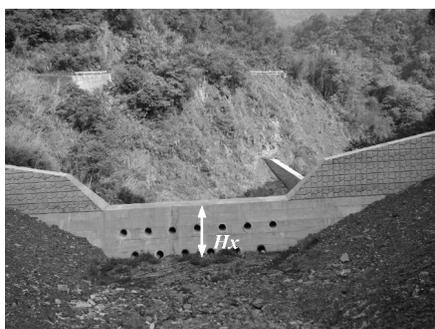
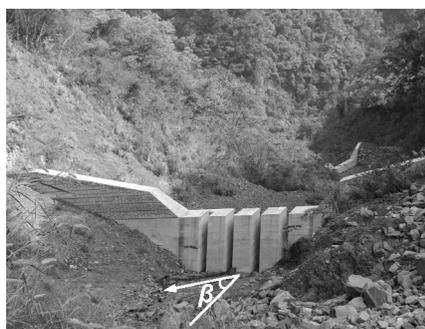
圖 10 防砂設施現地量測照片示意圖

(a) 溢流口至淤積底床高度

(b) 現況淤砂坡度

代號	名稱	定義	來源	備註
H	壩高	壩底至溢流口間距離	工程設計圖	-
He	有效淤砂高度	「壩高」扣除「溢流口至淤積底床」間距離	現地量測	圖 7(a)
β	淤砂坡度	淤砂長度範圍內 平均淤積坡度	淤砂長度及有效淤 砂高度求得	圖 7(b)
α	原河床坡度	原始河床坡度	工程設計圖	-
L	壩體上游淤砂長度	兩防砂壩間距離或有效淤砂高度(He)除以 原河床坡度之正切值	現地量測、航照影像	-
B	淤砂寬度	壩後淤積寬度	工程設計圖	-

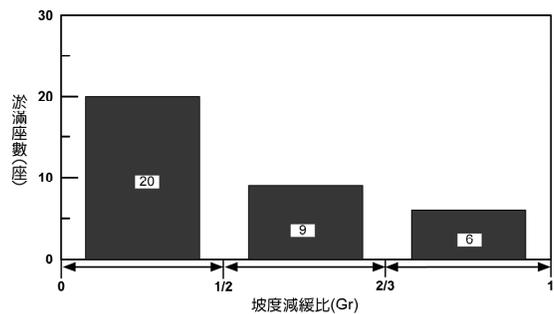
圖 11 淤滿防砂設施坡度減緩比之座數分布圖

施均能減緩流速與穩定流心，五大集水區之平均坡度減緩比均可在 48% 以上漸顯保育治理效果；第 2 階段溪床坡度亦在逐漸穩定減緩中，仍待未來進行持續性調查監測及追蹤後續發揮成效。此外，再檢視石門水庫集水區中第 1、2 階段防砂設施目前 35 座淤滿之防砂設施中，計有 9 座壩體之 Gr 值位於 1/2~2/3 此設計區間內，符合設計預期標的；計有 20 座之 Gr 值在 1/2 以下，超過設計區間之情形，最後，共有 6 座防砂設施其目前淤砂坡度未達預計設計標的，統計數量座數分布如圖 11。

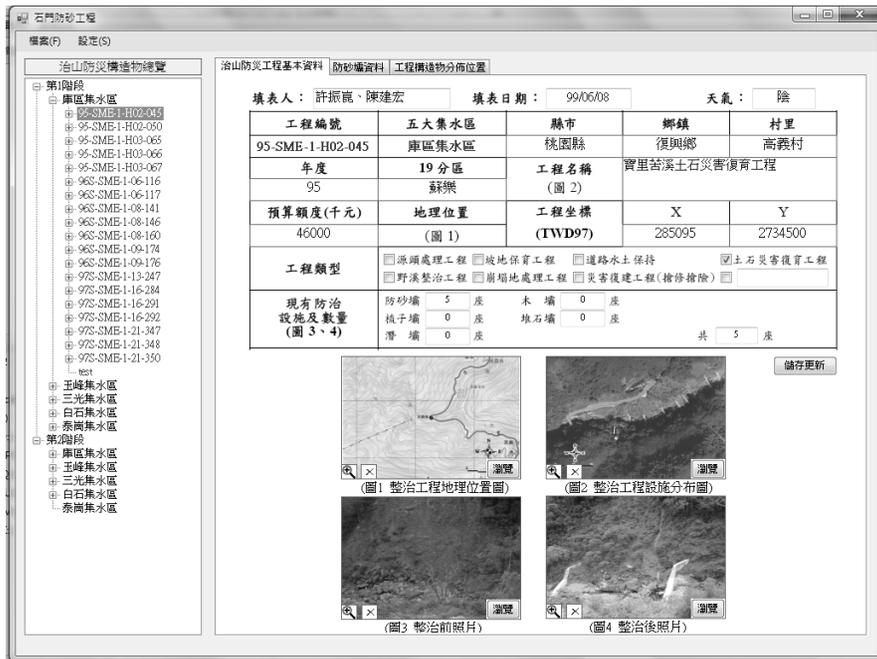
圖 12 視窗化功能展示

為方便整合本研究防砂設施現地調查取得各項數據與調查資訊，本研究遂進行集水區防砂設施資訊平台之開發，並建置相關資料庫，供以後續使用或查詢者可快速獲得工程基本資料、現地照片、構造物分布、周圍環境狀況、結構外觀或防砂性能等資訊；系統建置過程中使用原始碼軟體進行作業，目的在於能建立一套教富彈性、具直觀友善操作介面以達開發資源低、資料可容性高、開放性佳及更新即時性等優點。此外，利用 Net Framework 作為開發視窗化程式平台，進行中文視窗化介面設計，經由視窗化完成後之多模組化表單內容與各類展示功能，並透過視窗化直覺與親和的介面操作特性，能讓使用者能輕鬆的同步完成資料查詢、更新與表單產製，相關模型介面展示如圖 12。本程式亦鏈結網路免費的 Google Map 功能，結合衛星影像、航空照片和地圖資訊，提供豐富而簡易的網路地圖查詢系統，其開放性架構使得後續資訊平台具有更高度運用價值，相關工程資訊與地圖展示視窗，如圖 13 所示；未來可於現地建立即時調查資料，並進行防砂設施資料同步更新與現況評估，藉以提供相關公務單位迅速獲得基礎資料，以應用於防災應變政策與工程維護管理之參考。
