# 莫拉克後荖濃流域內台 20 線道路沿線山崩災害特性 探討

施尊穎\*、楊樹榮\*、黃春銘\*、鄭錦桐\*、黃文洲\*\*、陳振宇\*\*

\*財團法人中興工程顧問社大地工程研究中心

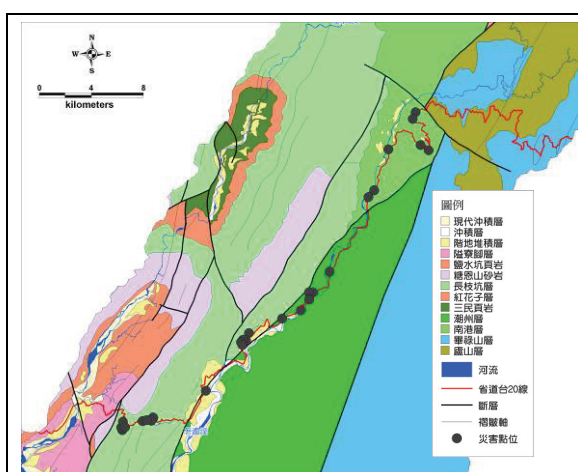
圖 3-1 落石災害分布狀況

落石災害主要集中於地表崎嶇、斷層褶皺構造出露發達而岩體破碎之長枝坑層當中，而在未固結堆積、潮州層以及南港層分佈則數量相當。本次現調亦對落石型災害進行不連續面位態量測工作，發現落石型災害點位多可見 2 組以上節理面。其中常可見近乎垂直向、平行坡面之節理組，此可能為河谷解壓所致，亦為岩塊墜落主要斷面。

本調查路線沿荖濃溪橫越貫穿脊梁山脈區，因此河谷兩側水深山高，岩壁垂直陡峭，岩塊易沿著解壓節理破壞墜落成災。經現地調查統計，調查路線 32 處落石災害發生坡度全數大於 45 度。

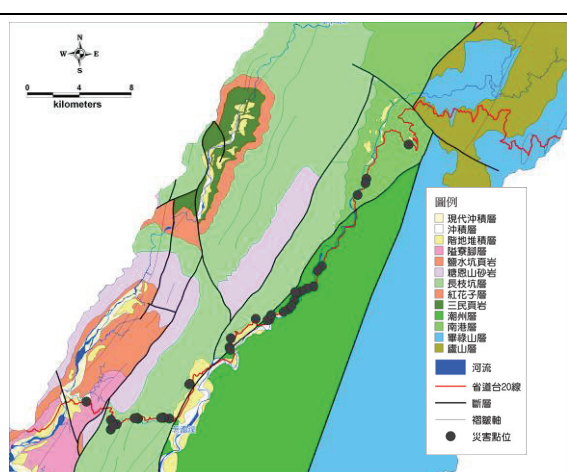
圖 3-2 岩屑崩滑災害分布狀況

岩屑崩滑型災害亦集中於長枝坑層內。由前述可知，長枝坑層內落石災害多，因此岩屑崩滑可能為落石發生後，其崖錐堆積 2 次崩滑所導致災害(Schuster & Krizek, 1978)。進入脊梁山脈區後，則主要分布於表層覆碎屑物之潮州層及未固結堆積層。當地表風化、崩積碎屑或未固結材料出露廣泛，皆容易導致岩屑崩滑型災害發生。

岩屑崩滑型災害常發生於已崩塌過後之坡腹、坡角處崖錐堆積，或道路下邊坡河岸兩側鬆散堆積物，其分佈主要仍受控於坡面材料種類，因此坡度變化較不具影響性，一旦超過安息角變容易沿坡面滾動而下。據本調查統計，路線 42 處岩屑崩滑災害發生坡度，3 處位於 16 至 30 度，39 處位於 31 至 45 度。

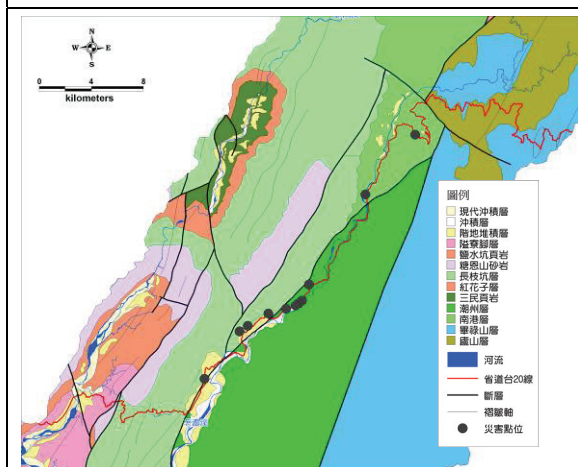
圖 3-3 地滑災害分布狀況

地滑型災害皆發生於脊梁山脈區，其原因可能為路途所經河谷兩岸地勢陡峭，岩石容易沿高角度不連續面直接滑落致災。由現地調查多可見岩層中發達節理、層面或劈理，這些原生、次生構造面易形成陡峭不連續面或楔型節理，皆可成為促崩因子。

野外所見地滑型災害分 3 類，第 1 類為光滑順向坡滑動，多分布於河道兩側，第 2 類為兩組不連續面構成之楔型破壞，此類滑動面多陡峭壁立，坡度較高，第 3 類則為弧形滑動。本調查統計結果顯示，調查路線 11 處地滑型災害發生坡度，4 處位於 31 至 45 度，7 處位於 46 至 60 度。

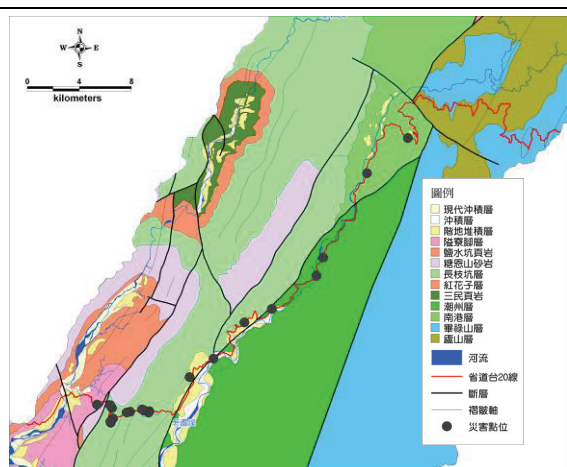
圖 3-4 土石流災害分布狀況

土石流型災害主要集中於長枝坑層境內。土石流型災害發生條件為適當的坡度、充足的材料及雨水。因此當豪雨來臨時，鄰近山區的長枝坑層，道路隨處可交會陡峭溝渠，而本層當中多岩屑及崖錐堆積物，其可能經由地表逕流搬運，於下游致災(Sterling & Slaymaker, 2007)。

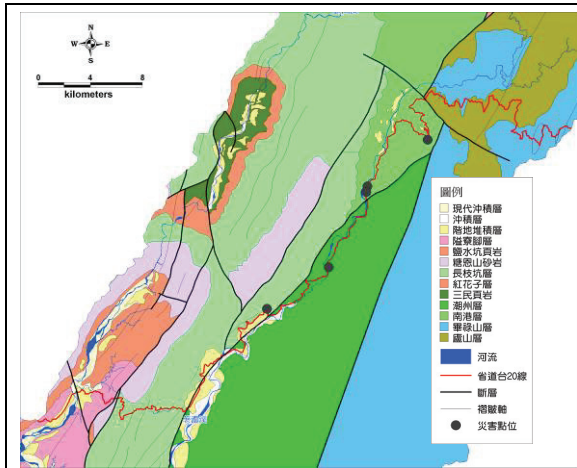
圖 3-5 河道沖刷災害分布狀況

河道冲刷型災害半數以上於南港層內，點位所在位置為荖濃溪河谷兩側岩壁或溪流與道路交會過水路面 2 類，受主水流長期冲刷致災。

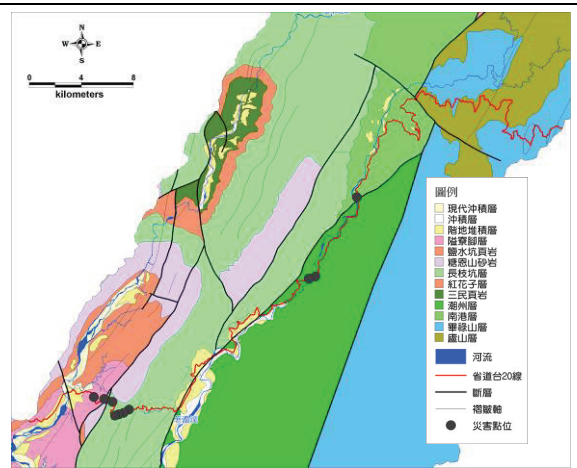
圖 3-6 路基淘空災害分布狀況

路基淘空型災害多發生於沉積岩層內，現地調查則發現其分布岩性以砂頁互層為主。砂頁互層內的含水層，可能因道路開挖而坡腳出露，含水層湧水長時間淘刷，導致路基淘空。

路基淘空型災害絕大多數在 46 度以上，野外所見路基淘空多沿道路下邊坡陡峭崖坡坡頂逐漸毀損。

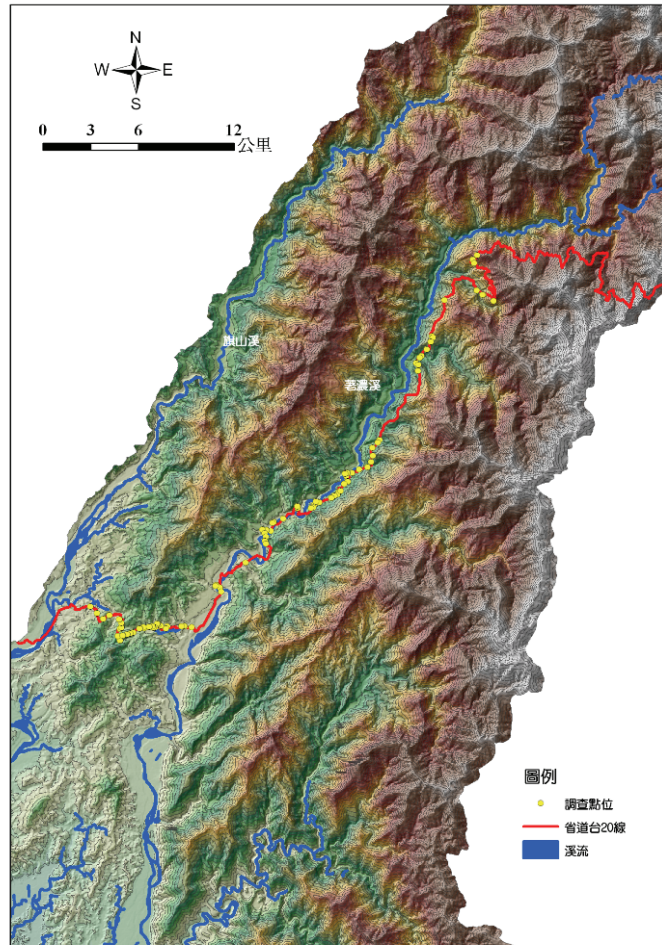
圖 5 調查點位分布地形

整合上述，若將調查點位套疊地形圖則可發現，位於旗山溪與荖濃溪分水嶺南端，該段地表等高線複雜、地勢高低起伏而不定多變，且位於長枝坑層出露帶，此意味地表岩盤破碎且地形崎嶇為致災重要因素。往上游行，點位集中於荖濃溪河道寬闊、水量大處以及主支流匯流處攻擊側。這可能是因為在水流量較大處或主支流匯流處其紊流力量較大，沖蝕作用加助了崩塌的產生所致。災害點位套疊地形圖詳見於圖 5。
