# 莫拉克後旗山溪流域內台 21 線道路沿線山崩災害特性探討

## Landslide characteristic after typhoon Morakot along Provincial highway No.21 in Chi-Shan basin

\*財團法人中興工程顧問社大地工程研究中心

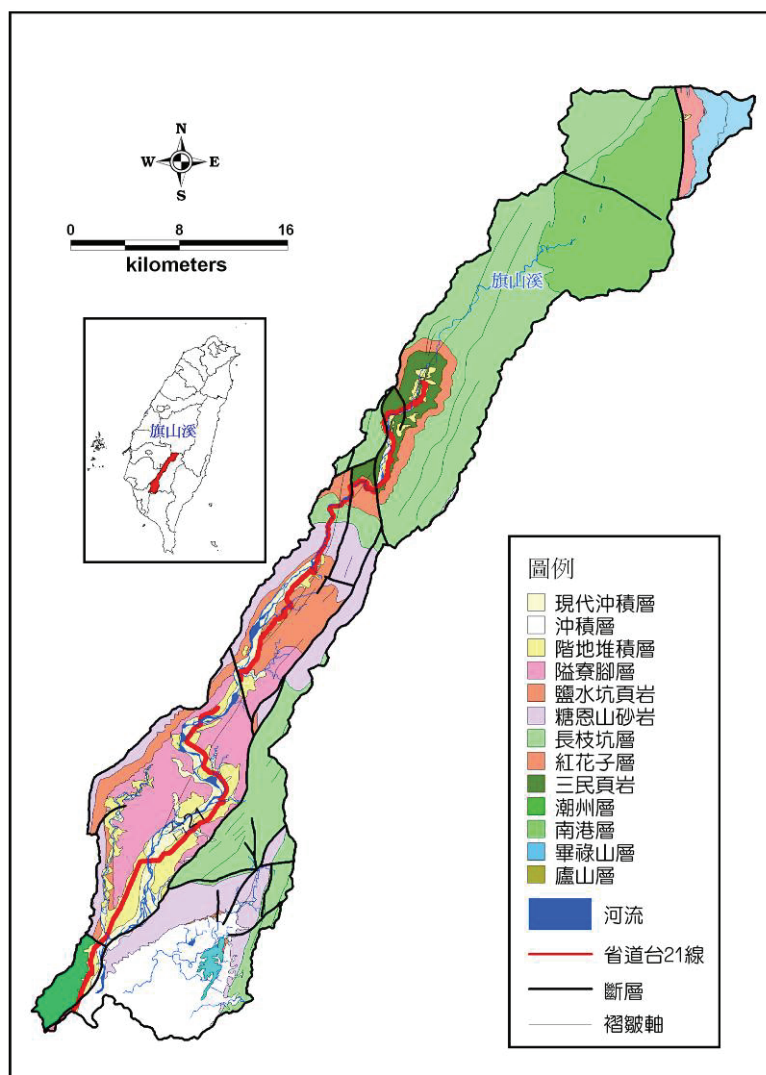
圖 2 研究區地質圖

本研究區內道路阻斷調查點位分布包含了西部麓山帶各沉積岩層及未固結堆積物。台 21 線道路沿線詳細災害統計狀況見於表 1 及表 2，地質圖見於下圖 2，本研究亦將各災害點位套疊於地質圖呈現，詳見於圖 3 (註:未固結堆積層意指圖中現代沖積層、沖積層以及階地堆積層三者合稱)，經現地調查與填表紀錄後，歸納與統計 6 種類型災害類型 (圖 4)，分述於下。

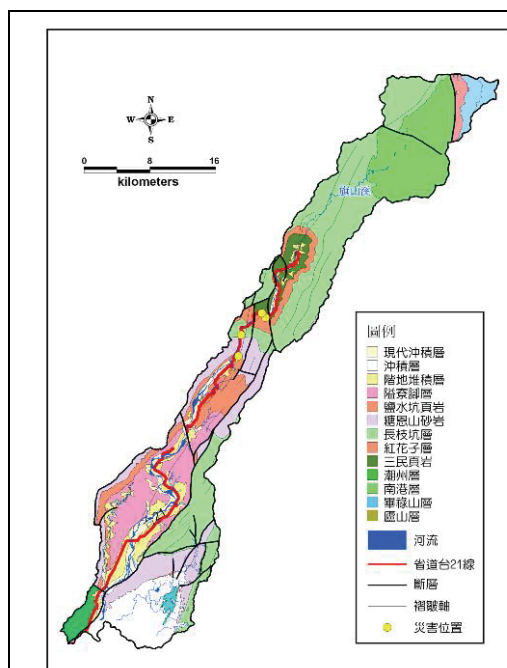
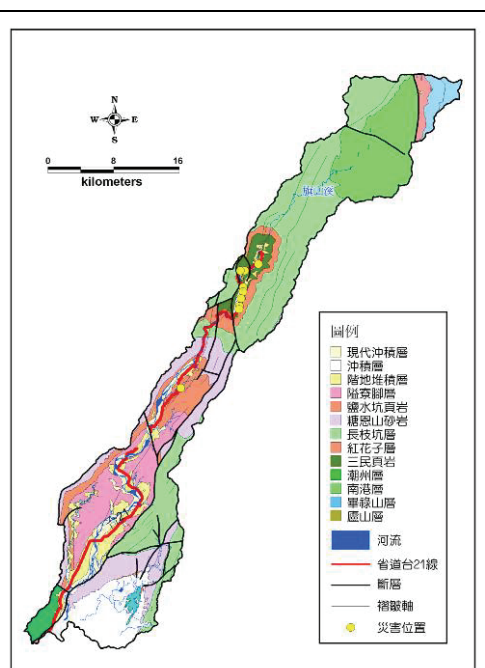
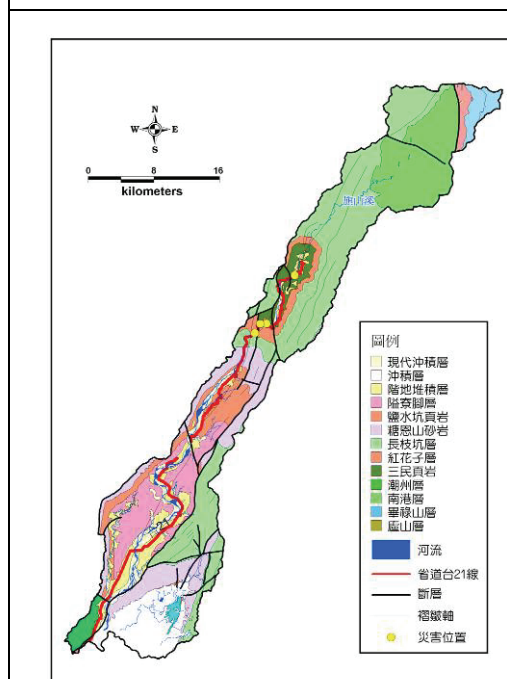
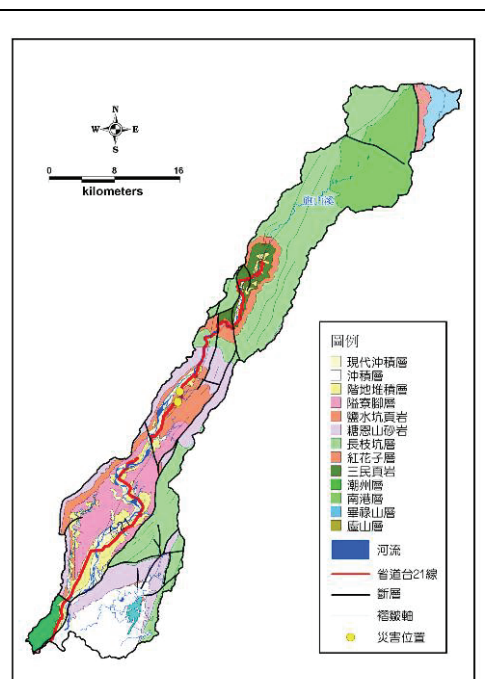
落石:溪底便道兩側沿岸邊坡為落石型災害易發生位置。現地觀察此類邊坡多具有 2 組節理面，岩石易沿著節理面剝壞墜落。三民頁岩層內則多可見砂頁互層及未固結河階地交替出露，而此區內落石點位多為出露於岩盤上部的河階地危石墜落所致。台 21 線道路緊臨旗山溪河道兩側，無論其破壞機制為何，皆容易沿河谷解壓方向弱面產生。因此半數以上落石災害位於近乎垂直壁立的河岸邊坡，坡度多大於 60 度。

岩屑崩滑:鹽水坑頁岩內擁有最多岩屑崩滑，岩層表面可見風化物質厚層堆積。相較之下其餘地層內發生岩屑崩滑災害點位，多為已發生災害處崩積層 2 次崩滑所導致結果。鹽水坑頁岩本身為富含石灰質的岩層，因此加速其風化速率，導致地表的出露多覆蓋厚層風化物質，並引發岩屑堆積。由地形上觀察可知，岩屑崩滑坡度大多位於 31 至 45 度。

地滑:地滑型災害主要分布於糖恩山砂岩、長枝坑層及紅花子層內，其中紅花子層內地滑災害多沿解壓節理面滑落，糖恩山砂岩內災害為小林村獻肚山地滑。據前人研究(唐昭榮等，2009)可知為 1 兼具地滑及崩洩之深層複合型滑動方式，長枝坑層內地滑型災害則屬於兩組弱面構成的楔型滑動型。對比至地質圖可發現，旗山溪於河谷段多有斷層

及褶皺軸通過，構造發達岩性破碎，因此各類深層滑動容易集中發生於河谷溪底便道段。本調查地滑型災害分佈從 16 度以上至 60 度皆可見。

**土石流:**本調查路線之土石流主要集中於三民頁岩層中。三民頁岩岩性屬於緻密頁岩，透水性差，加上此處甲仙斷層、旗山斷層及許多褶皺構造密集，因此地表逕流可能沿弱面集中侵蝕，最終形成許多溝渠。因此豪雨來臨時，足夠的材料引發土石流。本調查所見的土石流河道流動段與道路交會處坡度皆小於 16 度。

**河道沖刷:**台 21 線目前溪底便道段(小林至那瑪夏)整段皆屬於溪水暴漲時易受阻斷路線。如果就原有台 21 線行進路線(小林至那瑪夏原來開鑿於旗山溪兩岸山壁)之毀壞情形則可發現，受河道沖刷毀壞的路段多集中在紅花子層內，這可能是因為紅花子層主要以砂岩為主，岩性相對單調，不易形成差異侵蝕，在經過溪水長久淘刷下，隨可見光滑岩壁。

**路基淘空:**由地質分佈可發現路基淘空全位於鹽水坑頁岩中，然而由現地調查發現，受淘空之路基皆施工於覆蓋於鹽水坑頁岩頂部的未固結堆積物內。鹽水坑頁岩本身頁岩透水性差又多富鐵錳質結核，屬於隔水地層，其頂部未固結地層內水分長期側向流動溶解結果，則導致路基淘空。本調查路基淘刷型災害多發生於 31 度以上至 60 度以下。
