莫拉克颱風引致南沙魯村重大土石流災害探討

許志豪¹、林金成¹、鍾佩蓉¹、曹鼎志¹、張玉舜¹、楊永祺²

¹財團法人中興工程顧問社

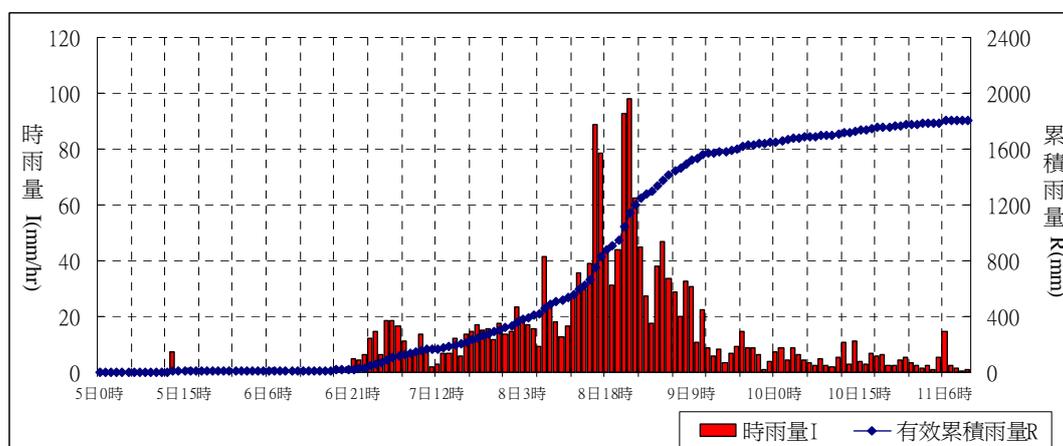
圖 5 民生雨量站組體圖(民國 98 年 8 月 5 日至 11 日)

高雄縣那瑪夏鄉南沙魯村之土石流潛勢溪流編號高縣 DF004(那托爾薩溪)，因莫拉克颱風帶來之超大豪雨，就鄰近之民生雨量站而言，至 8 月 9 日 17 時之有效累積雨量即達 1,600mm(圖 5)，導致集水區山坡崩塌，崩塌土石混合溪水形成土石流直衝而下。8 月 9 日下午土石於村南(民族國小處)那托爾薩溪轉彎處，因大量土石流宣洩不及而直衝村落，爆發土石流，大量土石沿河道而下，並沖毀掩埋台 21 線約 1,000 公尺及民宅約 80 戶，如圖 6 所示。
