莫拉克颱風災後引致水庫集水區 上游重點崩塌地之土砂安定性評估

本文採用崩塌地半定量安定性評估方法,針對曾文及烏山頭水庫集水區中之6處重點整治邊坡, 於莫拉克颱風過後進行追蹤,以了解崩塌地經投入治理後之植生覆蓋率之依時變化,供以評估治理 後之邊坡安定性探討。分析顯示至民國 102 年康芮颱風後,6 處重點整治邊坡經保育治理後,目前 坡面呈現安定且穩定復育中;惟此法無法得知崩塌地周緣持續發展之裂隙或相關徵兆,未來可藉高 解析影像及高精度監測儀器,以有效掌握潛在崩塌發生規模及滑動邊界,以供事前抑制災害發生。 關鍵字:水庫集水區、坡面土砂安定性、植生復育

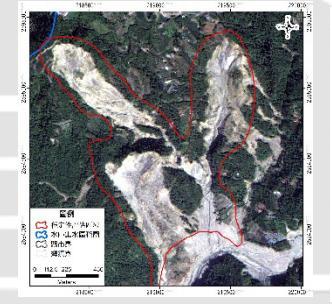
(b) 樂野大崩塌

樂野大崩塌位於曾文水庫集水區內樂野治理 分區,係於莫拉克颱風引致新生崩塌地,新增崩 塌地面積約達 90 公頃;其中,樂野大崩塌可依 樂野 3 號野溪分為「樂野大崩塌右側」與「樂野 大崩塌左側」。於民國 99 年 5 月曾文、南化、 烏山頭水庫集水區整治計畫執行迄今,總計已辦 理 8 項崩塌地治理工程,其中「樂野大崩塌右 側」共計執行 3 件工程案件,而「樂野大崩塌左 側」共計執行 5 件工程,且現所有工程均已完 竣,各工程分布如圖9所示。

本處植生覆蓋率變遷分析結果如圖 10 所示, 莫拉克颱風前各期植生覆蓋率平均為 86.05%;莫 拉克颱風前、後樂野大崩塌植生覆蓋率由 86.98% 下降至 34.02%;莫拉克颱風後陸續投入工程整 治,並經歷凡那比、南瑪都以及天秤等多場颱風 豪雨事件;經分析顯示,民國 102 年康芮颱風後 之植生覆蓋率,已由原莫拉克風災後之植生覆蓋 率 34.02%,逐漸攀升至 74.09%,雖未恢復至莫 拉克颱風前狀態,但呈現穩定復育中。

崩塌坡面治理方面,可見坡面鋪網噴植之植生茂 密且復育良好,坡面亦均設置縱橫向排水及集水 井等相關設施,將降雨所產生之地表逕流予以分 流,進而降低坡面逕流對於崩塌地之沖蝕破壞; 另一方面,在其他裸露坡面及崩塌地邊界其植生 亦逐漸恢復。整體而言,崩塌地復育情況良好並 呈現穩定復育狀況,且經植生覆蓋率分析結果顯 示,植生覆蓋率優於 50%,故可判定現階段邊坡 屬為土砂安定狀況,如圖 11 所示。

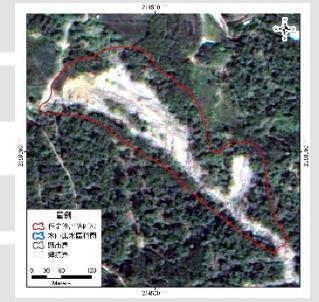
⁽c)永樂橋下游大崩塌

永樂橋下游大崩塌位處嘉義縣大埔鄉永樂村, 其崩塌地坡趾範圍涵蓋嘉 143 線,為上游居民前 往永樂村民活動中心進行土石流防災避難重要道 路之一,於莫拉克颱風後發生大面積崩塌引致下 方道路阻斷。於民國 100 年進行崩塌地整治(如 圖 12),包括坡面穩定及坡面排水設施皆已完竣。

本處植生覆蓋率變遷分析結果如圖 13 所 示,莫拉克颱風前各期植生覆蓋率平均為 93.54%,莫拉克颱風前、後植生覆蓋率由 90.87% 下降至 39.98%;莫拉克颱風後陸續投入工程整 治,並經歷凡那比、南瑪都以及天秤等多場颱風 豪雨事件;至民國 102 年康芮颱風後之植生覆蓋 率,已由原莫拉克風災後之植生覆蓋率 39.98%, 逐漸攀升至 77.68%,雖未恢復至莫拉克颱風前狀 態,但呈現穩定復育中。

蒐集民國 101 年天秤颱風後之現況照片及於 民國 102 年 9 月上旬進行現地勘查及當地居民訪 談,在坡腹及上方已設置擋土設施,工程構造物 現況良好;坡面植生覆蓋相當密集且茂密;而崩 塌地下方採暗管銜接縱向排水溝疏導水流;在崩 塌地源頭及兩側崩塌崖仍可發現舊災害地貌,但 已逐漸復育。整體而言,現況治理工程已發揮穩 定邊坡功效,經植生覆蓋率分析結果顯示,其植 生覆蓋率優於 50%;如圖 14 所示,故可判定現 階段邊坡屬為土砂安定狀況。

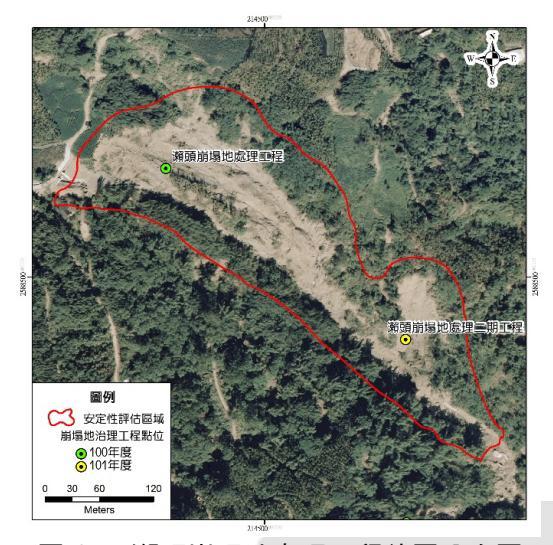
圖 15 瀨頭崩塌地處理工程位置分布圖

本處重點整治邊坡位於嘉義縣番路鄉公興村 龍美聚落南側,於民國 98 年莫拉克颱風來襲時 傳出地滑及崩塌,此區之地質為砂頁岩互層與斷 層通過之破碎地質,可能因莫拉克颱風強烈雨勢 下誘發崩塌。目前崩塌土體暫留於該處緩移中, 崩崖兩側有部分民宅。民國 100 年開始進行崩塌

本處植生覆蓋率變遷分析結果如圖 16 所 示,莫拉克颱風前植生覆蓋率平均為 84.19%,莫 拉克颱風前、後瀨頭大崩塌植生覆蓋率由 87.95% 下降至 28.56%,於凡那比颱風前之植生覆蓋率下 降至 22.02%;莫拉克颱風後陸續投入工程整治, 並經歷凡那比、南瑪都以及天秤等多場颱風豪雨 事件;經分析顯示,民國 102 年康芮颱風後之植 生覆蓋率,已由原莫拉克風災後之植生覆蓋率 28.56%,逐漸攀升至 70.92%,雖未恢復至莫拉 克颱風前狀態,但呈現穩定復育中。

蒐集民國 101 年天秤颱風後之現況照片及於 民國 102 年 9 月上旬進行現地勘查,坡面中段農 路通過處已設置擋土設施以及河道防砂處理;而 在坡面下方支流採以小型防砂設施及固床工減緩 縱向刷深;整體而言,坡面植生覆蓋程度良好, 經植生覆蓋率分析結果顯示,其植生覆蓋率優於 50%,如圖 17 所示,故判定現階段邊坡屬於土砂 安定狀況。

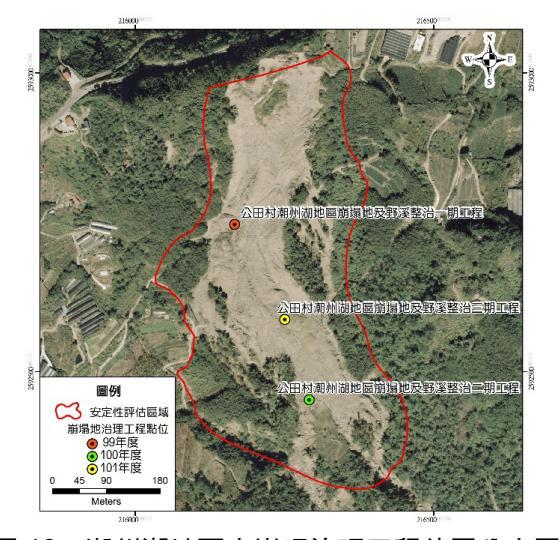
圖 18 潮州湖地區大崩塌治理工程位置分布圖

潮州湖地區大崩塌位於嘉義縣番路鄉公田 村,於民國 95 年 6 月 9 日逢阿里山區豪雨過後 發生路基坡體滑動現象,導致該區段路面呈現起 伏不平,影響行車安全。經莫拉克颱風過後發生 大面積崩塌,受影響包含邊坡下方既有住家、耕 作田園、農道、農業產銷、公共設施等,計約 250 公頃。自民國 99 年至 101 年共有公田村潮州 湖地區崩塌地及野溪整治一期至三期工程等工程 投入整治,其空間分布如圖 18,現已完竣。

本處植生覆蓋率變遷分析結果如圖 19 所 示,莫拉克颱風前各期植生覆蓋率平均為 83.93%,莫拉克颱風前、後植生覆蓋率由 83.52% 下降至 31.87%,於凡那比颱風後植生覆蓋率達最 低為 30.89%;莫拉克颱風後陸續投入工程整治, 並經歷凡那比、南瑪都以及天秤等多場颱風豪雨 事件;經分析顯示,民國 102 年康芮颱風後之植 生覆蓋率,已由原莫拉克風災後之植生覆蓋率 31.87%,逐漸攀升至 82.44%,接近於莫拉克颱 風前狀態,並呈現穩定復育中。

蒐集民國 101 年天秤颱風後之現況照片及於 民國 102 年 9 月上旬進行現地勘查,在坡面中段 設置擋土設施及縱橫向排水維持農路通行;而在 坡面下方採以小型防砂設施及固床工減緩縱向刷 深;在崩塌源頭及兩側邊緣則利用鋪設植生網藉 財團法人中興工程 顔間社 SINOTECH ENGINEERING CONSULTANTS, INC.

以加強坡面植生覆蓋率,其崩塌邊界比較不明顯, 整體而言,植生覆蓋程度良好,經植生覆蓋率分 析結果顯示,其植生覆蓋率優於 50%,如圖 20 所示,故可判定現階段邊坡屬為土砂安定狀況。

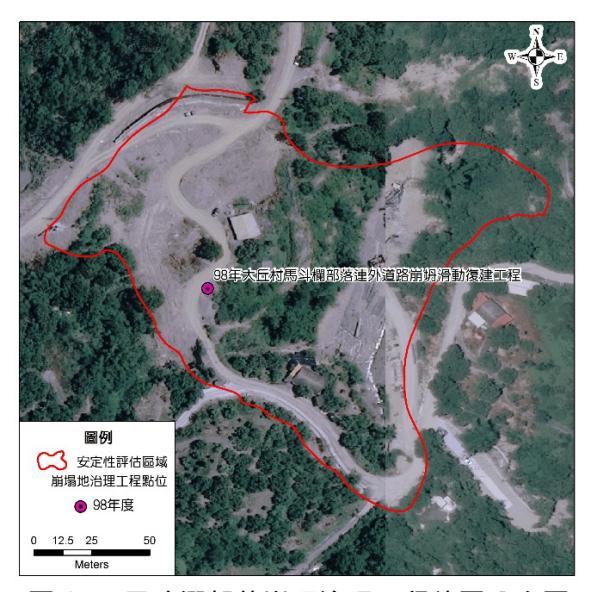
圖 24 馬斗欄部落崩塌治理工程位置分布圖

馬斗欄部落大崩塌位於臺南市六甲區與大內 區交界,為當地部落供居民運送民生物資及當地 農產主要連外道路。每逢豪大雨後,由於土壤質 地較為鬆軟,邊坡都會發生程度不一之滑動。於 莫拉克颱風後受強烈降雨引致崩塌發生,道路遭 受阻斷。民國 98 年莫拉克颱風災後重建計畫交 由臺南市政府進行馬斗欄部落崩塌復建工程,如 圖 24 所示;目前該工程已竣工。

本處植生覆蓋率變遷分析結果如圖 25 所 示,莫拉克颱風前各期植生覆蓋率平均為 64.56%;莫拉克颱風前、後植生覆蓋率由 89.49% 下降至 58.42%;莫拉克颱風後陸續投入工程整 治,並經歷凡那比、南瑪都以及天秤等多場颱風 豪雨事件;經分析顯示,民國 102 年康芮颱風後 之植生覆蓋率,已由原莫拉克風災後之植生覆蓋 率 58.42%,逐漸攀升至 80.02%,雖未恢復至莫 拉克颱風前狀態,但呈現穩定復育中。
