石門水庫集水區國有林班地艾利颱風 災後崩塌地人為及自然復育評估

摘要

關鍵字：石門水庫集水區、崩塌地、植生復育

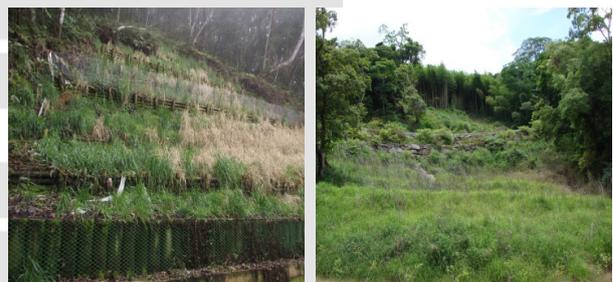
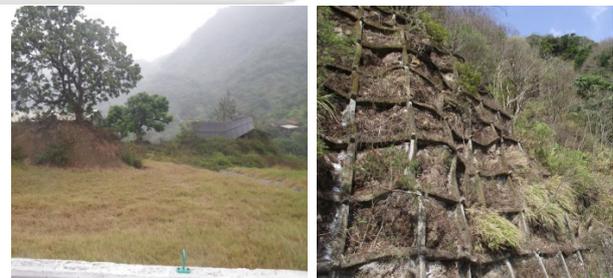
圖 1 國有林班地人工加速植生復育工法示意圖

(a) 打樁編柵法

(b) 掛網植生工法

(c) 撒播草籽及稻草蓆敷工法

(d) 格框客土工法

依據上述特別條例第三條研擬「石門水庫及其集水區整治計畫」，針對國有林班地分年分期進行多件崩塌治理及植生復育工程，以消弭土砂災害風險，加速林班地復育。由民國 95 年實施迄今，近年工程主要以崩塌裸露地自然復育及人工加速復育（打樁編柵、掛網植生、撒播草籽、格框客土）等軟性措施為主（如圖 1），而坑溝治理及防砂設施之建置等硬體措施為輔，且近年治理面積與規模亦較往年減小許多，相關治理措施業已陸續完成，整理林務局民國 95 至 100 年間共計有 47 件治理工程，工程類別含「崩場地處理」、「坑溝整治」以及「維護及緊急處理工程」等三種，主要分布於上游泰崗集水區中；其中第 1 階段（民國 95 年至 98 年）工程有 34 件，以民國 95 年度工程最多，並以崩場地處理工程為主；第 2 階段（民國 98 年至 100 年）工程有 13 件，仍以崩場地處理工程數量較多，另有 2 件維護及緊急處理工程（圖 2）。整體而言，石門水庫集水區第 2 階段整治工程數量相較第 1 階段明顯縮減。分布如圖 3 所示。

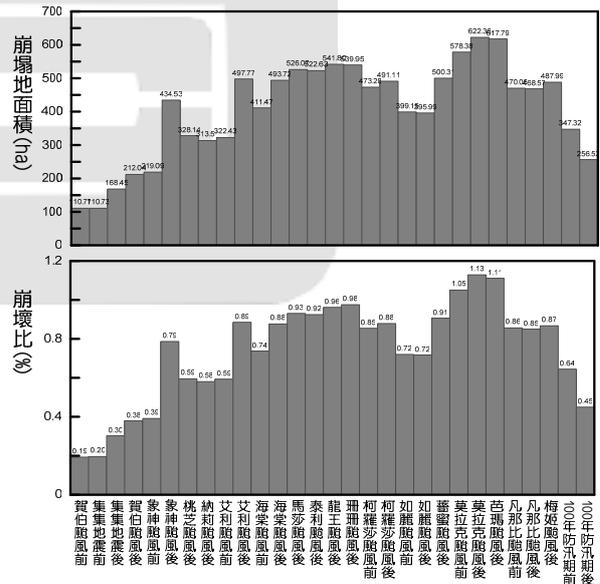
圖 6 石門水庫集水區林班地範圍內之崩塌地面積與崩壞比歷程統計圖

石門水庫集水區經 19 場災害統計崩塌地面積資料如圖 6。由圖可知，艾利颱風前之颱風，以象神颱風造成石門水庫集水區林班地內之崩塌地最大，約達 434.5ha。自艾利颱風後，以民國 94 年間之馬莎、泰利及龍王颱風最為嚴重，約為 500ha 左右之崩塌地。由民國 98 年 10 月芭瑪颱風後至民國 99 年 9 月凡那比颱風前，可以發現崩塌地面積明顯減少約 147.4ha，顯見林班地治理確有成效；圖 6 顯示石門水庫集水區林班地範圍內崩壞比最大達 1.13%，發生於莫拉克颱風後。艾利颱風以前約介於 0.20 至 0.80% 之間；民國 98 年莫拉克颱風致使崩塌地面積由蓄蜜颱風後（約 500.3ha）至莫拉克颱風後（約 622.4ha），上升約計 122.1ha，且崩壞比為歷年最大。艾利颱風以後至民國 100 年防汛期前則介於 0.63 至 1.13% 之間，整體約提高 0.28%；直至民國 100 年 4 月防汛期前影像判釋結果顯示，崩塌地面積下降至 347.3ha，崩壞比降至 0.64%，相較前年崩壞

程度已有明顯改變。於民國 100 年 12 月汛期後購置衛星影像及崩塌地判釋成果，發現崩塌地面積下降至 256.52ha，崩壞比降至 0.45%，顯示林班地整體崩塌狀況漸已趨緩，呈現穩定復育中。

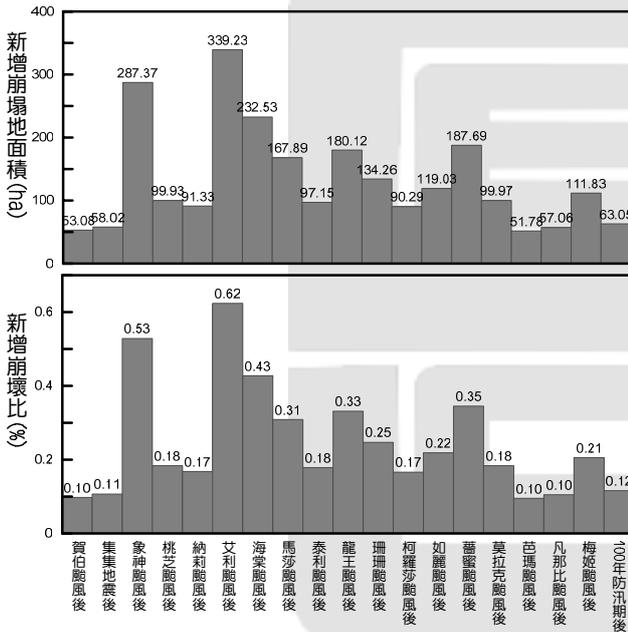
圖 7 石門水庫集水區林班地範圍內之新增崩塌地面積與新增崩壞比歷程統計圖

圖 7 為石門水庫集水區林班地範圍內之新增崩塌地面積與新增崩壞比統計圖。由圖可知，艾利颱風後於林班地引致新增崩塌地面積最大，約為 339.2ha；賀伯颱風後引致新增崩塌地面積最小，約為 53.1ha，相差約 6.4 倍。大致上，艾利颱風後之新增崩塌地面積逐漸下降，約控制於 180ha 以下；民國 97 年度蓄蜜颱風後，新增崩塌地面積約為 187.7ha；民國 98 年芭瑪颱風後，新增崩塌地面積僅為 51.8ha，相較於民國 97 年已減少許多。若探討新增崩壞比，艾利颱風後最高，達 0.62%。隨後，逐年下降至民國 100 年防汛期後，新增崩塌地面積僅為 63.05ha、新增崩壞比為 0.12%，顯見林班地工程整治進駐後有明顯抑制崩塌地生成之情形。

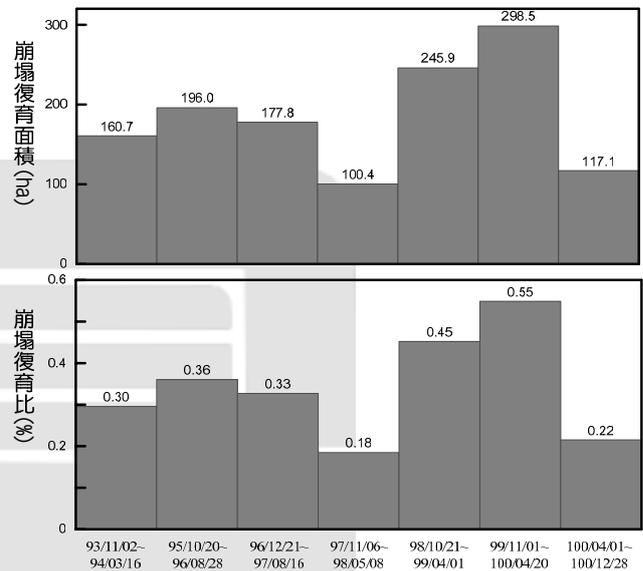
圖 8 石門水庫集水區林班地範圍內之崩塌復育面積與崩塌復育比歷程統計圖

圖 8 為石門水庫集水區林班地範圍內各期災害前之崩塌復育面積統計圖；民國 95 年林務局始投入第 1 階段石門水庫集水區林班地整治計畫，挹注大量人力進行崩塌治理及加速植生復育工程，可以發現民國 96 年 8 月柯羅莎颱風前之

崩塌復育面積已達 177.8ha，且崩塌復育比為 0.33%；再次顯示治理工程確實能大幅加快復育速度；觀察民國 98 年 10 月至 99 年間林班地整體復育比提升至 0.45%，民國 99 年 11 月至 100 年 4 月前，崩塌復育地面積為 298.5ha，崩塌復育比達 0.55%，屬於現階段整治期間最高；至民國 100 年 12 月，崩塌復育地面積為 117.1ha，崩塌復育比為 0.22%。與前期崩塌復育狀況差異不大，亦即說明第 2 階段整治計畫後，其林班地復育狀況持續穩定發展，逐年達成預期整治標的。

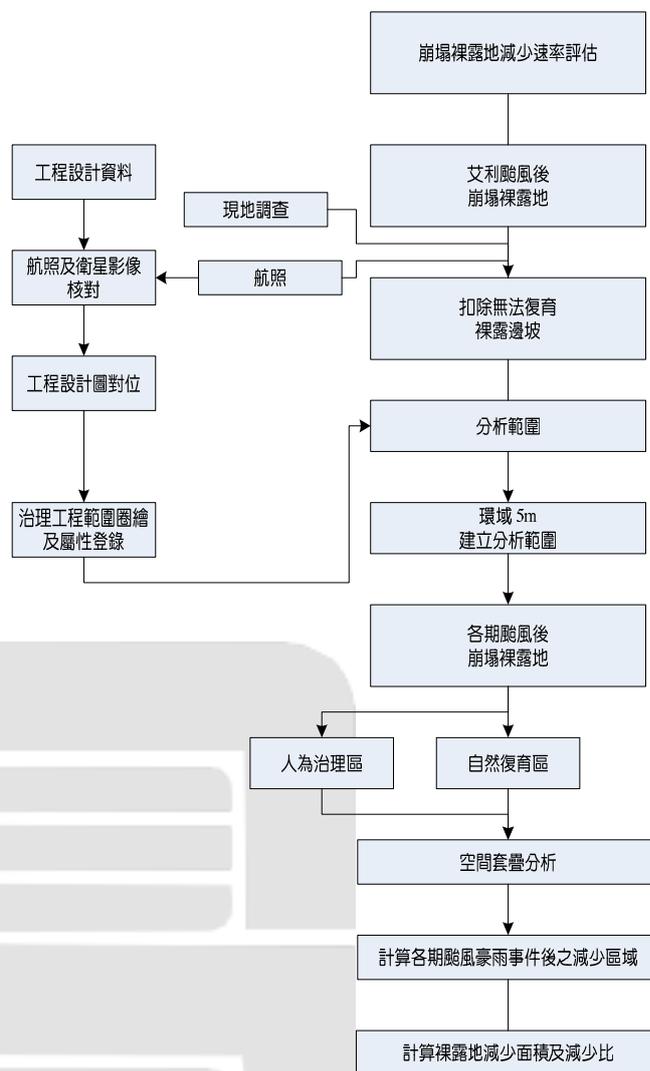
圖 9 崩塌裸露地減少速率分析流程圖

1. 扣除限制條件：藉由歷史航照、現地調查資料加以扣除無法復育之裸露邊坡（如岩盤等）；
2. 分析範圍劃設：以空間分析建立 5 公尺環域區域，作為後續分析範圍基礎，用以濾除可能會受影像處理、崩塌地判釋等處理過程影響、套疊位移量小於 5 公尺（衛星影像像元之大小）之崩塌地區塊；
3. 空間套疊分析：套疊民國 95 年後各颱風豪雨事件衛星影像判釋所得之崩塌地並加以統計其面積總和；
4. 崩塌地減少面積及比例估算：依國有林班地、人為治理與自然復育區分並加總計算各期崩塌地減少面積，計算其所占比例（如式 4~式 6）；該區域若經判定為復育，則代表艾利颱風事件後該區域已復育完成，即不考慮崩塌復發或其他情況之影響。若崩塌裸露地減少比達至 100%，則代表該崩塌地完全復育。

本文以艾利颱風事件引致崩塌裸露地作為分析基期，並透過歷史航照及早期現地調查資料扣除岩盤等無法復育之裸露邊坡，進而加以追蹤及釐清自然復育與人為治理兩者對環境復原程度貢獻，其分析流程如圖 9。

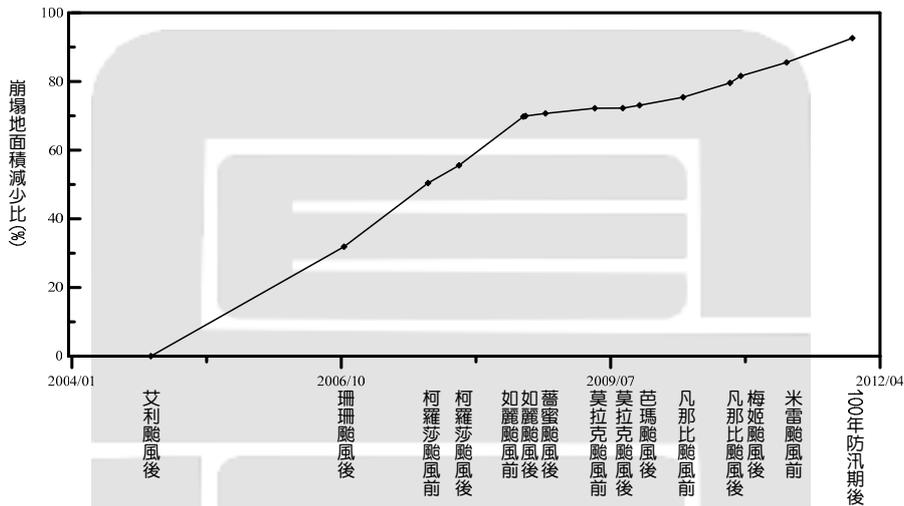
圖 10 國有林班地崩塌地面積減少歷程

透過上述分析後可發現民國 93 年艾利颱風後於國有林班地內之崩塌裸露地，至民國 96 年柯羅莎颱風前已復育達 50%，至民國 97 年薔蜜颱風後復育狀況達 70%，至民國 100 年防汛期後已恢復至 90%以上，如圖 10 所示。

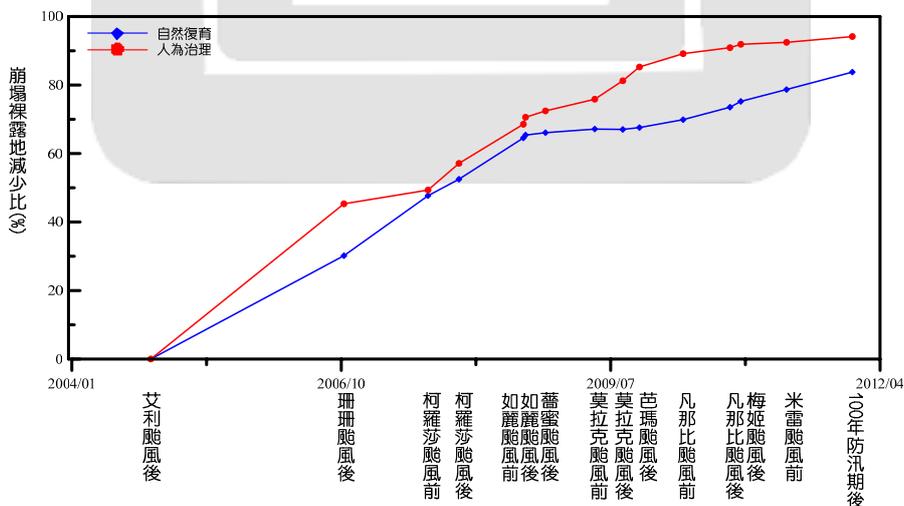
圖 11 國有林班地自然復育及人為治理區域崩塌地減少歷程

1. 自然復育：自然復育常用於不直接影響保全對象或崩塌較易自然復育之崩場地。艾利颱風經歷 2 年後，崩場地經自然植生約可恢復 60% 以上。
2. 人為治理：人為治理針對直接危及保全對象、道路可及度及崩塌較難自然復育之崩場地。經空間分析後得知，人為治理在治理工程大量投入 1 年後，崩場地減少比由 30% 上升至 75% 以上（民國 96 年至 97 年），顯見人為治理介入後確實能有效加速復育，如圖 11 所示。

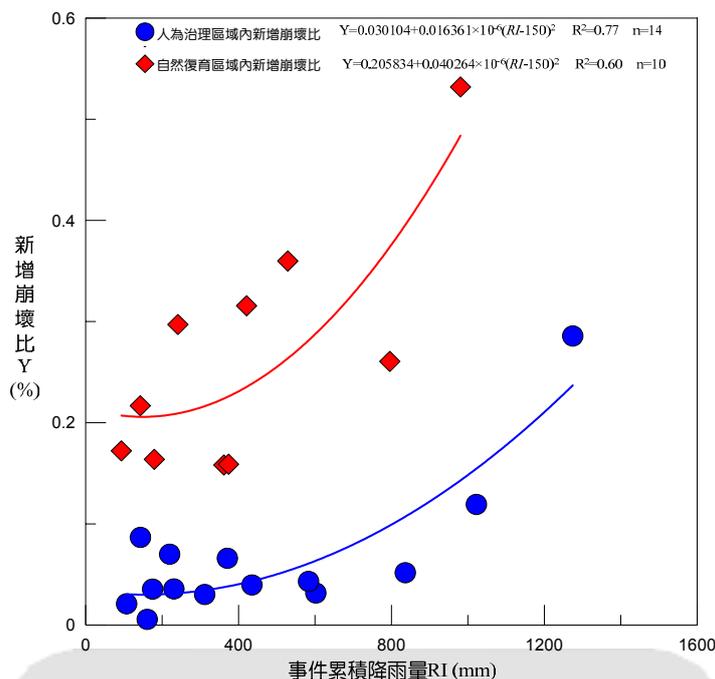
圖 12 林班地自然復育及人為治理區域新增崩壞比與雨量關聯性統計圖

另外，為釐清自然復育及人為治理區域在災害事件後之新增崩塌量與降雨量關聯性，運用民國 85 年至 100 年期間總計 19 場颱風事件之累積雨量資訊，針對國有林班地範圍內，以統計結合迴歸分析估算自然復育及人為治理區域之新增崩壞比成果，建置新增崩壞比與雨量關係式。分析成果顯示，自然復育及人為治理區域之新增崩壞比上升速率劇增點，其累積雨量約為 400mm 至 600mm 之間；且由此推算未來石門水庫集水區內，若發生一場累積降雨量為 100mm 至 1,000mm 之降雨事件時，自然復育及人為治理區域之新增崩壞比最多可達 3.5 倍，顯示經人為治理後之區域有較佳耐災能力，如圖 12。
