野溪土石流發生與集水區河階地形關係之探討

Discussion on the Relation between Debris Flow Torrents and River Terraces in Nanzihsian River Watershed

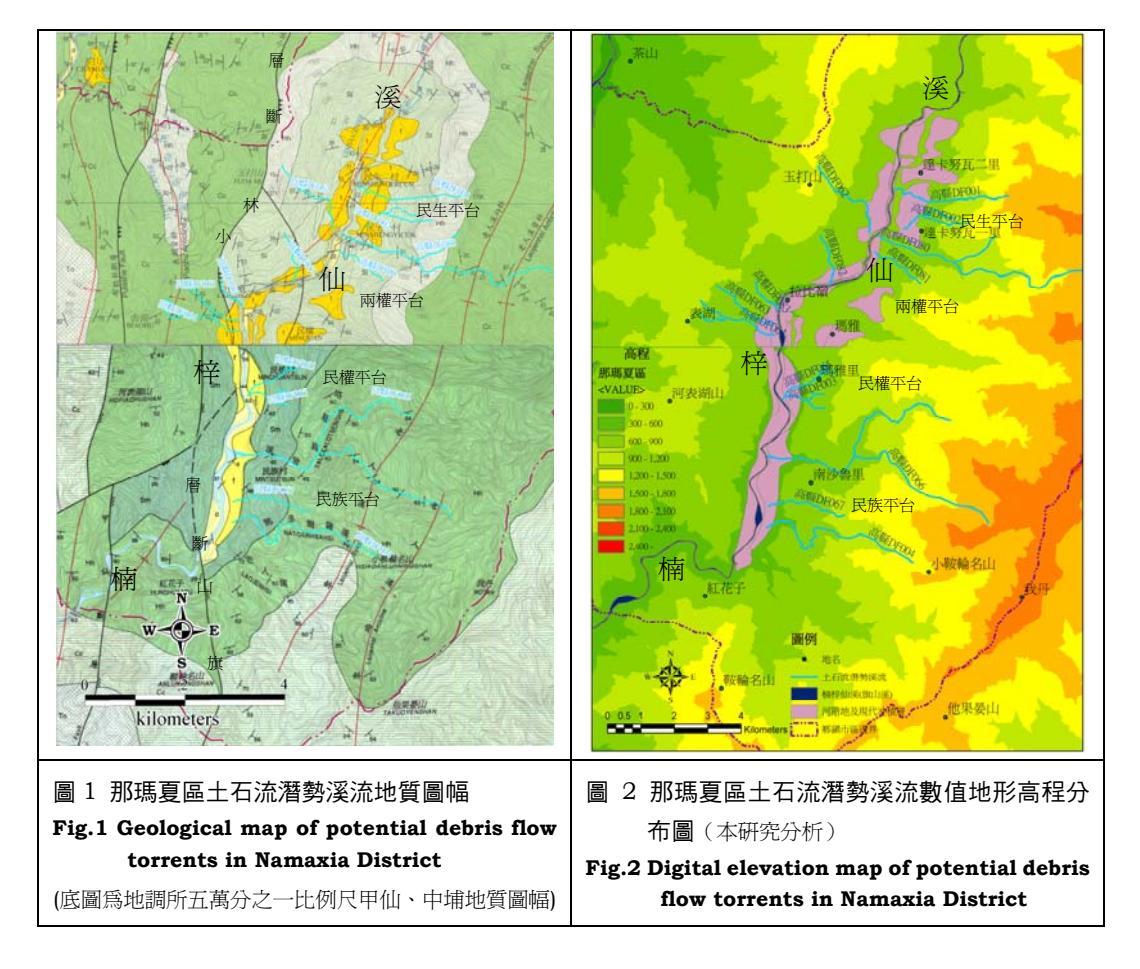
若依海拔高度區分,楠梓仙溪主流沿線河階(甲仙至那瑪夏)可分為一至四階(或稱「級」),為釐清 楠梓仙溪主流河道兩側河階地(甲仙至那瑪夏區之間)與地形演育之歷程,龔琪嵐(2004)以小林峽谷為 分界,河階及階別命名則由上至下,把最高的一階稱為第一階,在楠梓仙溪可區分出四階,在小林峽 谷之上游區(那瑪夏區)以第一、二階為沖積扇階為主及第三、四階為岩石階地為主,其下游區(甲仙區) 以岩石階地為主,二、三階有少數礫石階地(龔琪嵐,2004),總計位在那瑪夏區之河階地總計有17處 之多;本研究範圍14條土石流潛勢溪流亦位於上述河階分布範圍。一般在5萬分之一比例尺地質圖 中,可能受到製圖比例尺之影響,無法標示第一、二階屬扇階地部分,而第三、四階屬岩石階地則判 釋為同一處臺地堆積層,無法進一步判定主流下切與活躍情況,如圖1所示。

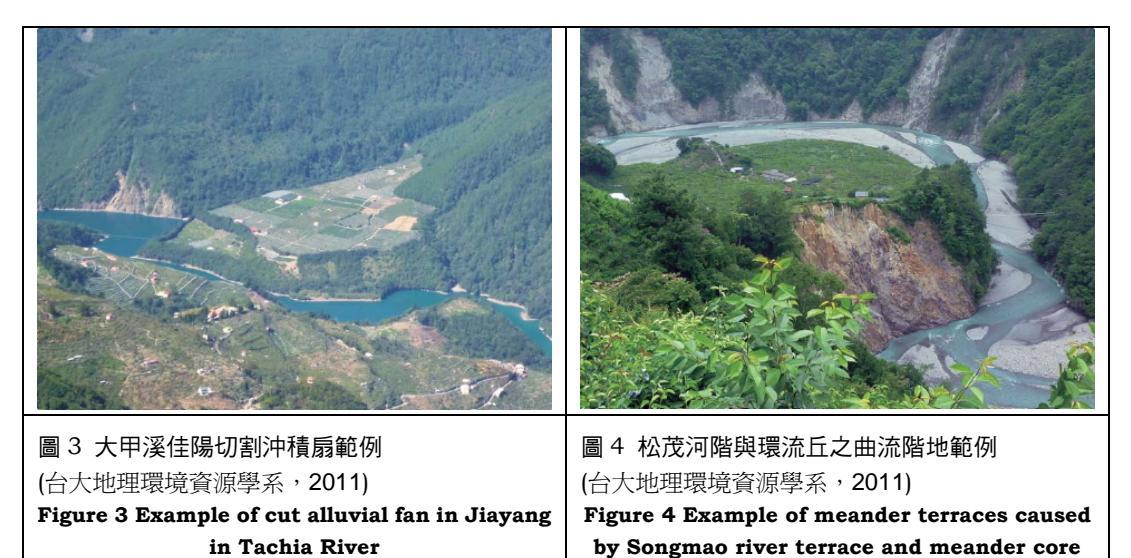
by Songmao river terrace and meander core

- b.而主流的河階大多都有對稱,但是沖積扇則不一定有對稱之現象,沖積扇與主流河階地範例照 片分別如圖 3、圖 4 所示。
- c.地層之泥岩含量太高,岩石塑性變形較明顯,若地層脆性不夠,抬升程度就可能減少。

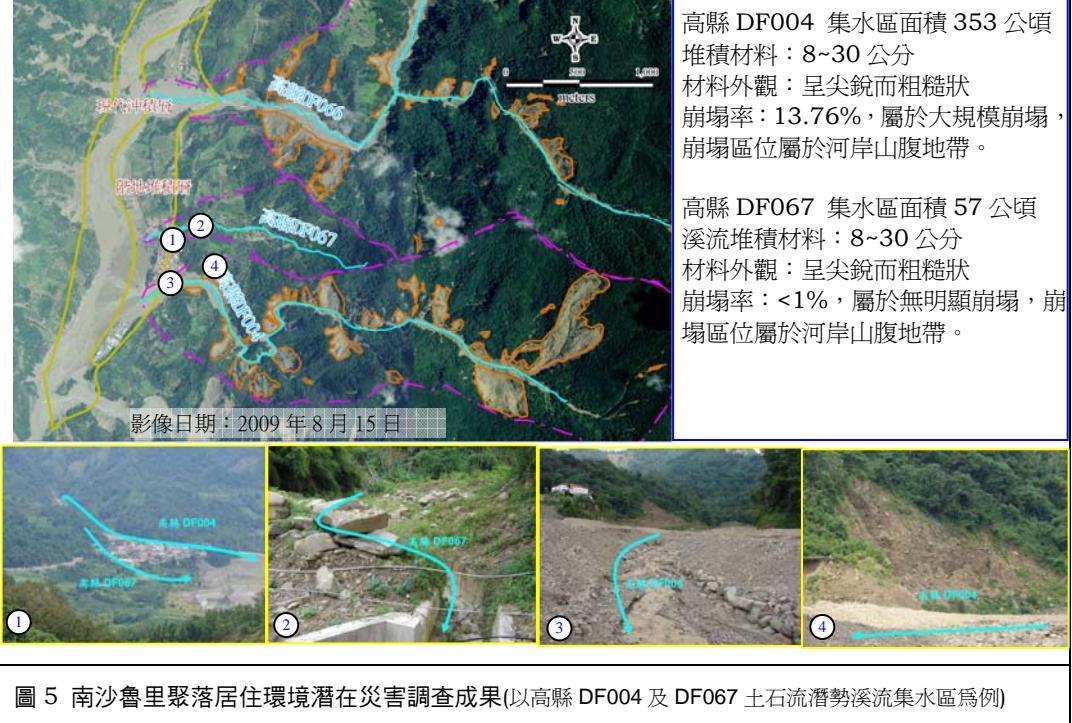
(1) 南沙魯里主要聚落鄰近包括高縣 DF004 以及高縣 DF067 等 2 條土石流潛勢溪流,聚落調查成果,如圖 5 所示,莫拉克颱風期間,位在民生雨量站至 8 月 9 日 17 時資料顯示有效累積雨量已達 1,600mm,雨量規模屬於超大豪雨。

- a.高縣 DF004(那托爾薩溪)集水區之崩塌地經比對結果,可知有2處97年崩塌地、3處99年崩塌地以及26處莫拉克颱風後確認新增之崩塌地,經現場勘查後另發現新增1處崩塌地,總計共有32處崩塌地,崩塌面積總計約48.56公頃,崩塌率約為13.76%,屬大規模崩塌,且崩塌地分布上、中、下游,崩塌區位屬於河岸山腹地帶,崩塌土石混合溪水形成土石流直衝而下,大量土石於下游轉彎處因宣洩不及而往村內聚落直衝,致使大量民宅遭土石流沖毀。
- b.高縣 DF067 集水區之崩塌地經比對結果,可知2處崩塌地均屬於莫拉克颱風後新增之崩塌地, 崩塌面積約 0.015 公頃,崩塌率小於 1%,屬於無明顯崩塌,崩塌區位屬於河岸山腹地帶,溪 水挾帶土石沖刷河道兩岸,並於下游坡度陡變處造成大量土石傾洩而下,土石堆積造成省道台 21 線交通中斷。

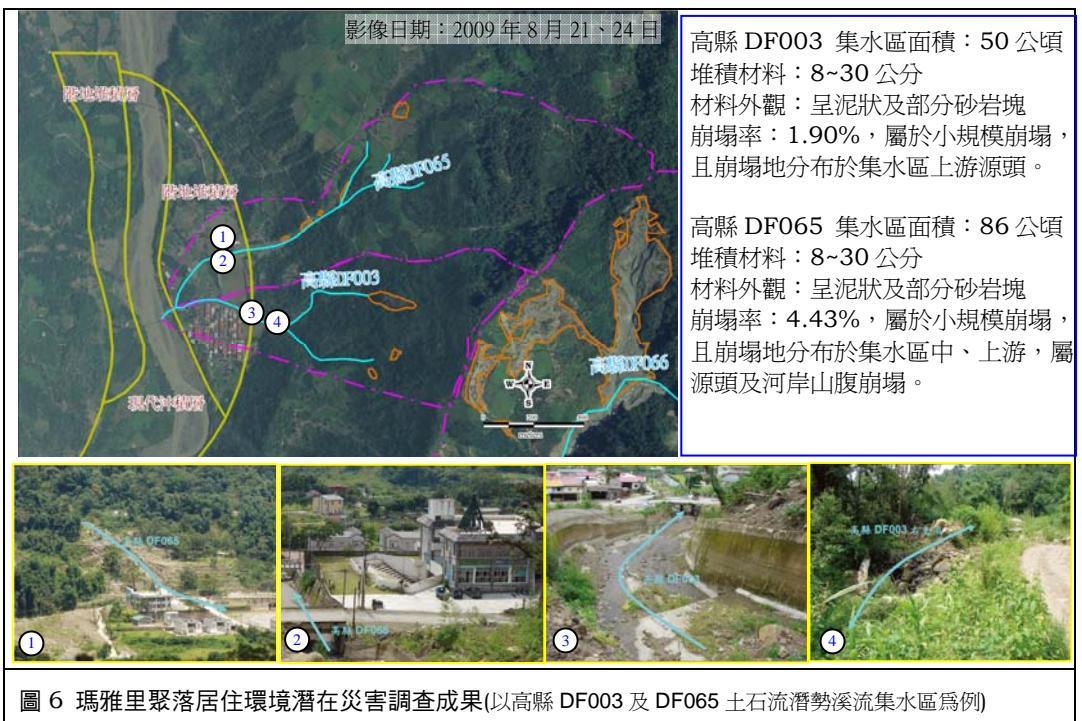
Fig 6 Investigation of the geological hazard Potency in Settlements of Maya village

(2) 瑪雅里主要聚落鄰近包括高縣 DF003 以及高縣 DF065 等 2 條土石流潛勢溪流,聚落調查成 果如圖 6 所示,莫拉克颱風期間,民生雨量站至 8 月 9 日 17 時資料顯示有效累積雨量已達 1,600mm, 崩塌地受超大豪雨影響甚大。

- a.高縣 DF003 集水區之崩塌地經比對結果,既有崩塌地有2處,經現地勘查後發現新增1處崩塌地,總共有3處崩塌地,崩塌地面積總計為0.955 公頃,崩塌率為1.90%,屬於小規模崩塌,且崩塌地分布集水區上游,另在中、上游河道仍有大量土石堆積現象。左、右支流匯流處造成溢流,土石淤埋三民國中禮堂、教室,以及省道台21線和甲仙農場林道受損約500公尺。
- b.高縣 DF065 集水區之崩塌地經比對結果,卡玫基颱風期間既有崩塌地有3處,經現地勘查發現後發現新增2處崩塌地,總共有5處崩塌地,崩塌地面積總計為0.46公頃,崩塌率4.43%,屬於小規模崩塌,且因崩塌地分布上、中、下游之河岸山腹地帶以及上游1處道路邊坡崩塌, 連同原堆積之土塊下移造成瑪雅遊客服務中心以及三民國中遭土石侵入,並造成省道台21線受阻中斷,以及甲仙農場林道損毀總計約400公尺道路損毀。

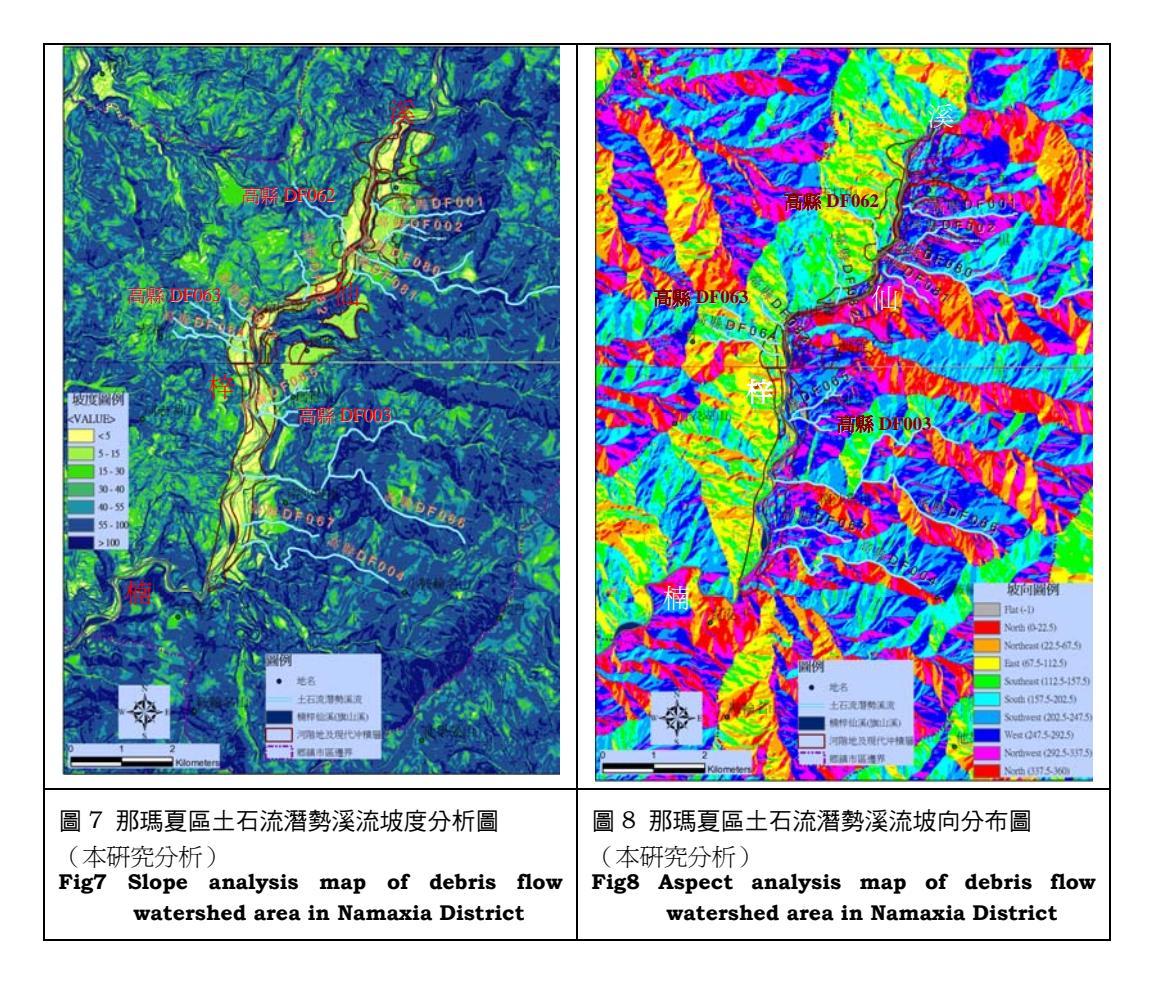
- a.高縣 DF004 下游河道蜿蜒地帶以及高縣 DF067 中游地帶約位於民族(上)扇階地,溪流之下游 則流動通過民族(中)、(下)階地,而莫拉克颱風洪水沖刷河階地之裸露礫石層也顯示土壤厚度可 能介於 5~10 公尺,顯示在南沙魯里主要聚落河岸及谷口處之礫石層厚度較薄,但在第二階屬 扇階地以及其邊緣地帶,仍可能受到超大豪雨影響造成土石料源,而且此扇階地寬度約 400~600 公尺寬,扇階地厚度約 30~40 公尺,未來仍有充足料源供應。
- b.經比對崩塌地分布圖與坡度分布圖,顯示崩塌地分布之坡度約介於40%~100%,而前述階地之坡度略有不同,第二階屬扇階地之坡度介於15~30%,第三階屬岩石階地之坡度約介於0~15%,另外在高縣DF004崩塌地大致上分布在扇階地以上之河岸山腹地帶,崩塌坡面之坡度介於55~100%之間,土砂災害則位於第三階屬岩石階地及其主要聚落範圍,如圖7所示。
- c.經比對崩塌地分布圖與坡向分布圖,顯示崩塌地分布之坡向約呈南與西南方向,而少數崩塌地 朝向北、西或是西北方向,朝北方向崩塌地之對岸略微上游處為一處面積更大之崩塌地,推測 是擠壓主河道造成崩塌,而西、西北方向則位在河道轉彎處,推測是河道彎曲水流攻擊坡趾所 造成,如圖8所示。

- a.高縣 DF003 中上游左右支流匯流約位於民權(上)河階,屬第一階之岩石階地上,而高縣 DF066 中上游則約位於民權平臺(上)之南邊,溪流之下游則流動通過民權(中)、民權(下)岩石階地,莫 拉克颱風後因洪水沖刷河階地後,礫石層出露也顯示土壤厚度可能介於 5~10 公尺,顯示土石 流淤埋範圍在瑪雅里主要聚落河岸及谷口處之礫石層厚度較薄,實際上第二階屬扇階地以及其 邊緣地帶,則可能受到超大豪雨影響造成土石料源,而且民權平臺(上)扇階地平均寬度約 1,000 公尺,扇階厚度約 30~40 公尺,而民權(上)階地寬度約 250 公尺,礫石層厚度約 3~5 公尺, 未來仍有充足之料源供應。
- b.經比對崩塌地分布圖與坡度分布圖,顯示崩塌地分布之坡度約介於 40%~100%,而前述階地 之坡度略有不同,第一階屬扇階地之坡度介於 15~30%,第三階屬岩石階地之坡度約介於 0~15%,另外在高縣 DF003 集水區崩塌地大致上分布在扇階地以上之河岸山腹地帶,崩塌坡 面之坡度介於 55~100%之間,源頭崩塌地相當明顯,土砂災害則大致位於第三階屬岩石河階 及主要聚落範圍,如圖 7 所示。
- c.經比對崩塌地分布圖與坡向分布圖,顯示崩塌地分布之坡向約呈南與西南方向,其中一處崩塌 地位於扇階地邊緣,如圖 8 所示。

本研究區域總計有 17 處河階地分布,以南沙魯里為例,龔琪嵐(2004)說明楠梓仙溪(旗山溪)流域 的河階地與地形演育時,將南沙魯里所在位置階地分為三大塊,由楠梓仙溪向南玉山南麓,依序為岩 石階地、岩石階地以及扇階地,由 2001 年航照底圖可詳細辨別河階地之分布,如圖 8 所示,該圖上 之兩條溪流線,左側為高縣 DF067,右側為高縣 DF004。經比對受災區域,多位於既有河階地上較 為平緩之岩石河階,若土石流發生區位在河階地上,尤其南沙魯里聚落後方之野溪沖積扇,則需小心 野溪河道兩側坡地材料遇雨導致土砂材料下滑,於聚落內再次下切以及形成另一處河階或扇階地。

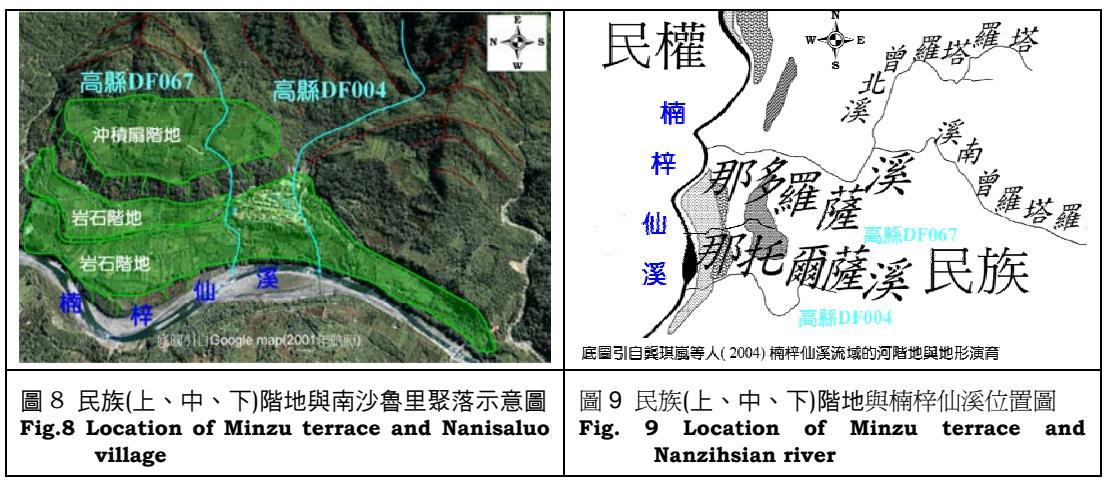
若根據龔琪嵐(2004)對於河階地演育之「環境變化-系統反應」觀點,探討楠梓仙溪河階演育與扇 階地之互動過程,若未發生之土石流潛勢溪流集水區受到地質營力影響(構造活動),仍可能會有崩塌 地或鬆動土石下移。因此,未來於河階地之土石流相關調查,若需要判斷是否屬於土石流潛勢溪流, 建議先完成河階地之細部調查,而且僅依賴五萬分之一地質圖可能尙無法確認扇階地是否存在以及土 石流料源埋藏的位置,如圖9所示。
