深層崩塌之地貌特徵

-以台灣南部地區爲例

中興工程·第115期·2012年4月·PP. 35-43 http://www.sinotech.org.tw/journal/

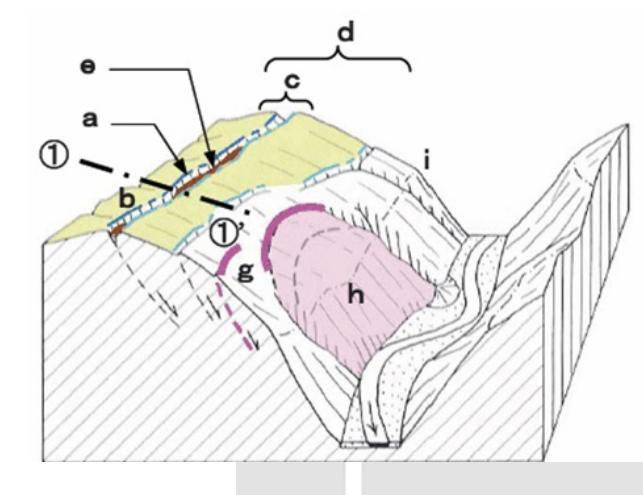
圖 1 深層崩塌各地形特徵示意圖 (修改自日本土木研究所, 2008)

a:主陵線,b:山頂緩坡面,c:雙重山陵,d:多重山陵,e:張裂縫,f:反斜 崖地形,g:弧狀張裂縫,h:岩盤潛 移坡面(或為地滑地形),i:遷急線

Soeters 與 Van Western 在 1996 年曾提出各 山崩類型判釋之準則,其方法乃根據影像內崩塌 地呈現之地貌特徵、植生及排水狀況等作為航照 判釋基準 (Soeters and Van Western, 1996), 並 可區分淺層崩塌及深層崩塌等型態(表 1)。此 外,日本土木研究所於 2008 年亦提出日本深層 崩塌潛勢溪流檢出方法說明書(日本土木研究 所,2008),其中深層崩塌各部位之地形特徵包 含山頂緩坡面(圖1之b)、雙重(多重)山陵 (圖 1 之 c 與 d)、張裂縫(圖 1 之 e)、反斜 崖地形 (圖1之f)、 弧狀張裂縫 (圖1之g)、 岩盤潛移坡面或地滑地形(圖1之h)以及遷急 線(圖 1 之 i)等。本文即基於過去文獻之判釋 方式,針對台灣南部流域之深層崩塌進行地表地 貌特徵歸納,以作為未來進行深層崩塌區位判 釋、範圍界定之依據。
