# 蘇花公路穩定問題與分析初探-以蘇花公路 115.9k 為例

蘇花公路於梅姬颱風豪雨期間,造成蘇澳至南澳段附近山區公路邊坡產生嚴重損毀,其 中以公路路線曲率最大處(里程115.9k)附近溪溝周緣受到降雨誘發的岩屑崩滑事件最為嚴 重。對於山區道路周緣山崩量體與影響範圍之掌握,實為當前關鍵之防救災課題,亦為目前 國內外研究之發展重點。本研究透過現場調查及合理的假設來建立蘇花公路115.9k附近的三 維數值模型,利用三維有限元素軟體(midas/GTS)模擬邊坡的穩定狀況,藉此描述山崩破壞機 制以及釐清坍塌範圍與滑動深度,作為山區道路高潛勢災害路段防災之參考。

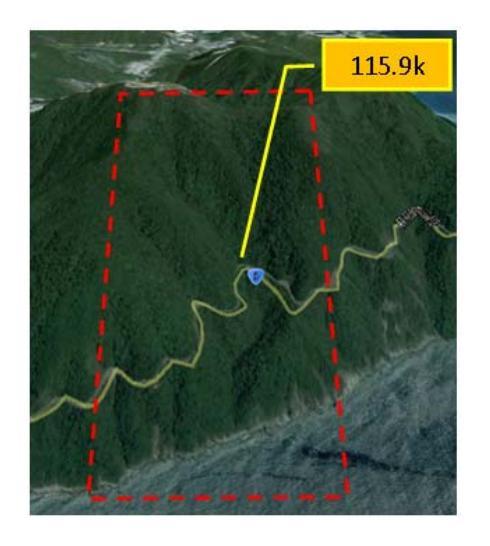
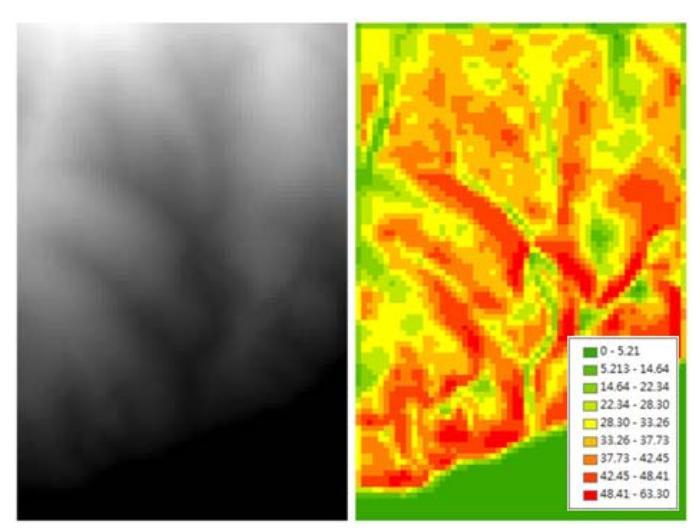
圖 1 分析區域之衛星影像及數值地形坡度圖(梅姬颱風致災前)

圖 1 為研究區域在梅姬颱風致災前的衛星影像及數值地形檔案,輸出網格中的平均坡度 可作為坡度法推估崩積土層厚度之用,接下來於三維分析軟體中生成真實地形面模型及網 格,網格大小由小至大從地表面漸變至模型邊緣,如此建置目的主要可節省分析運算的時間, 圖 2 模型網格圖可看出地表面的網格較密,越遠離製模型邊界則逐漸擴大,分析網格總數為 95,280 個,圖中模型分層則依據岩盤參數假設進行設定,地表面薄層區域為崩積土層,其厚 度係利用坡度法求得輸入建置,即坡度越陡區域崩積土層越薄,分析區域邊坡坡度為 0~63.3 度,考量該區域屬變質岩區片岩為主地層,計算後崩積土層厚度為 0.9~25 公尺,另外岩盤依 破碎程度及 GSI 值的評估可再區分為崩坍區域及尚未致災的完整區域,前者主要為目前已經 產生破壞的區域,後者為考量岩盤自立性較佳尚未遭受蝕溝侵蝕的區域,由此設定以避免分 析結果會產生邊坡滑動破壞面皆產生在坡度較陡之區域。

(a) Google earth 災前立體影像 (b) 數值地形 DEM 影像及網格坡度圖

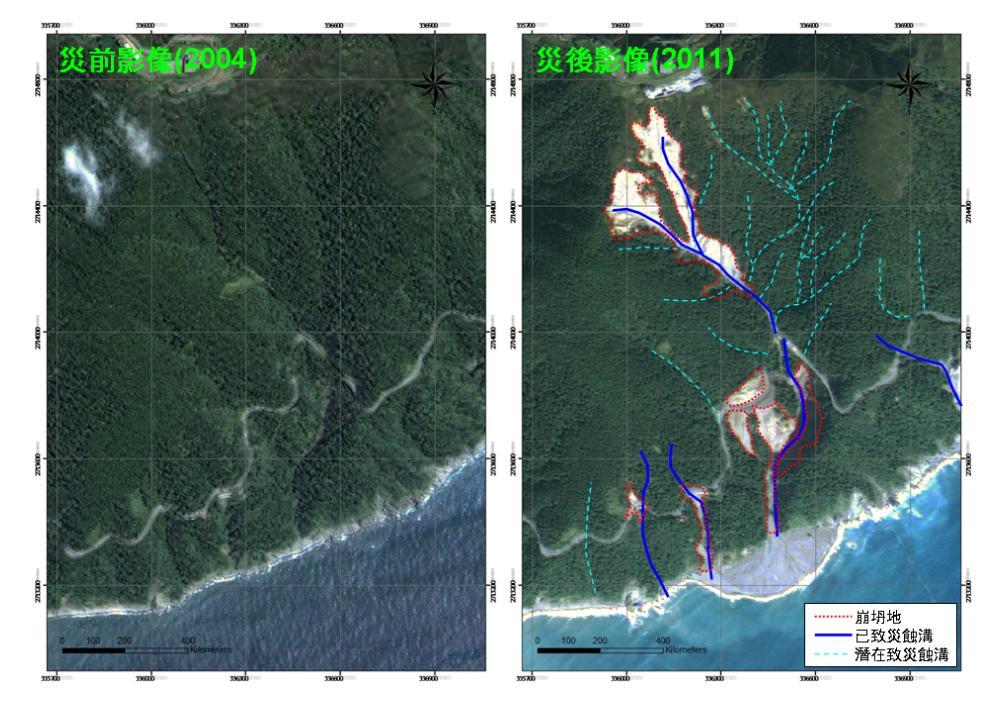
圖 3 梅姬颱風災前災後崩坍地與蝕溝關係比對圖

坡面蝕溝向源侵蝕現象:從圖3梅姬颱風前後的航照圖比對可發現,災損最為嚴重的上邊 坡左翼是由兩條主要蝕溝侵蝕造成,水流匯聚即造成上方及兩側崩塌,產生 V 型深谷陡 坡,若蝕溝發育已達平衡則通常會得到下凹形狀的蝕溝縱剖面,但由於地殼擠壓之作用, 地殼位移速率甚高(每年近20mm,陳惠芬,1984),地盤上升現象亦加速造成本區域溪谷 下切速度,而侵蝕源頭往往持續向上游溯源,雙溝同源亦容易使雙溝間的塊體因自持力不 足產生土石鬆動滑落,此現象稱為溯源侵蝕現象,此現象若發生在道路上邊坡,則易產生 落石或岩屑滑動阻斷路面,發生在道路下邊坡則容易造成路面裂縫、下陷及斷裂等現象(如 圖4調查點B)。

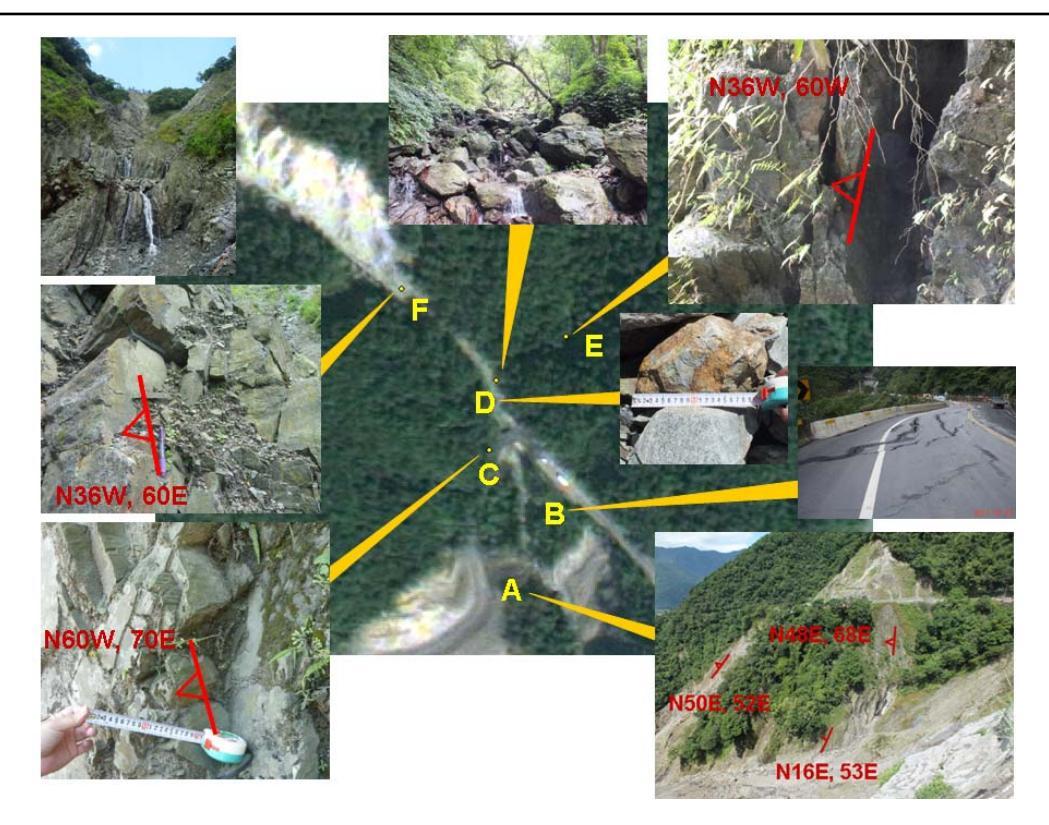
圖 4 蘇花公路 115.9k 附近現地調查點照片

蝕溝發展階段之沖蝕種類可概分為三項:(1)水瀑沖蝕(waterfall erosion):指高程差造成水瀑對溝底造成劇烈淘刷作用,此常於溯源侵蝕產生之現象,圖4調查點F可觀察到此現象。(2)溝底沖蝕(channel erosion along gully beds):水流對溝底淘刷作用,使蝕溝加深; (3)側壁沖蝕(land-slide erosion on gully banks):溝底逕流流速快時,水流侵蝕淘空溝側趾部,使側壁土石崩落,此側壁沖蝕結果可演變出蝕溝之支幹。後兩者蝕溝沖蝕機制可充分說明此區主要致災因子,圖5為調查點E位於上邊坡右翼尚未發生明顯崩坍區域為溝底及側壁沖蝕破壞機制之證據,由於水流充沛攻擊坡趾引致淘空,劈理面順節理面錯開侵蝕後 淘空,接著壓垮造成上方料源再崩塌,崩塌流動後再刮掉中下游的邊坡,又引致其他崩塌, 航照圖顯示上邊坡右翼蝕溝遍佈,現地調查亦可發現沿劈理弱面開裂的跡象(最嚴重達 15cm),另外弱面呈高角度方向排列亦為此區域破壞機制特性之一。

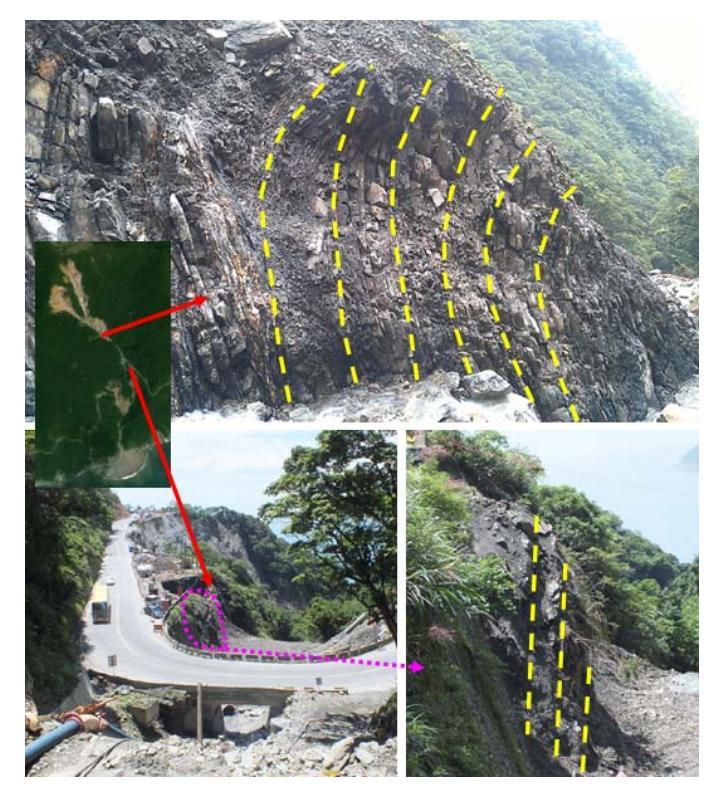
圖 6 弱面呈高角度排列現地照片

2. 變質岩區節理發達且破碎為亦為此區域複合型致災原因之一,加上劈理與其他弱面十分發達,造成本路段邊坡存在傾覆或楔形破壞問題,圖6照片可看出上邊坡左翼與下邊坡右翼崩坍地屬於高角度逆向坡地層,當岩盤層面過度傾斜至使重心延線超過塊體基部,容易因自重產生驅動力矩而發生傾覆,而蝕溝側蝕亦加劇傾覆破壞現象。邊坡傾覆或楔形滑動堆積於下邊坡形成扇狀堆積於坡趾,長期形成植被良好的緩坡地,此外觀看似穩定的坡地下伏透水性差的岩盤,坡趾又受海浪淘刷,因此公路下邊坡亦屬於不穩定狀態。

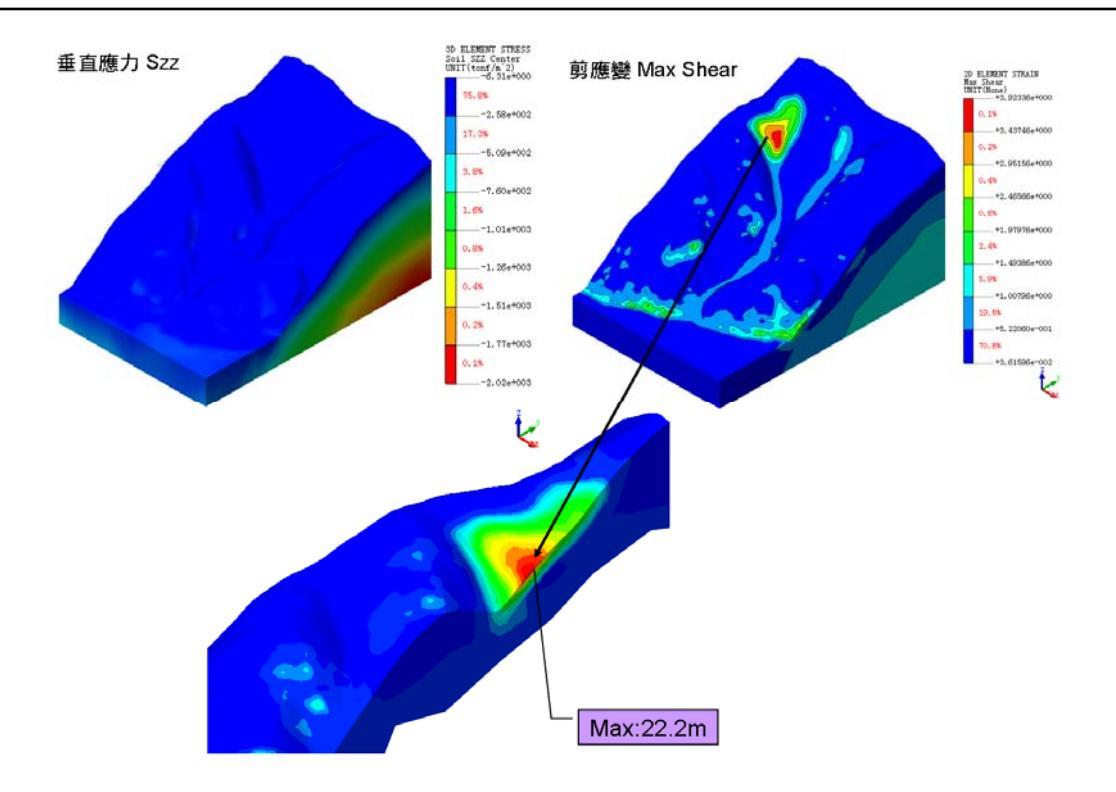
圖 7 數值分析結果與主要滑動面深度評估圖

蘇花公路 115.9k 附近邊坡穩定分析結果顯示,圖 7 左上圖為邊坡塊體大地自重平衡分析 的垂直應力狀態,右上圖為邊坡安全係數(FS)等於 0.9 時的剪應變分布圖,顯示邊坡此時屬近 於臨界不穩定狀態,除模型邊緣可能因邊界束制的關係外,其餘剪應變較明顯的位置可視為 邊坡不穩定滑動面,以 115.9k 上邊坡左翼蝕溝兩側的崩坍地最為嚴重,最深滑動深度與平均 滑動深度分別為 22.2m 及 15.6m,顯示滑動面皆以切穿崩積土層達到岩盤(片岩 GSI 為 35 區 域),與一般分析認知的滑動面位於土岩交界面有所不同,屬於深層的岩體滑動,分析結果上 邊坡主要坍塌面積與崩落體積約 1.56×10<sup>-1</sup>km<sup>2</sup> 與 3.56×10<sup>-3</sup>km<sup>3</sup>。

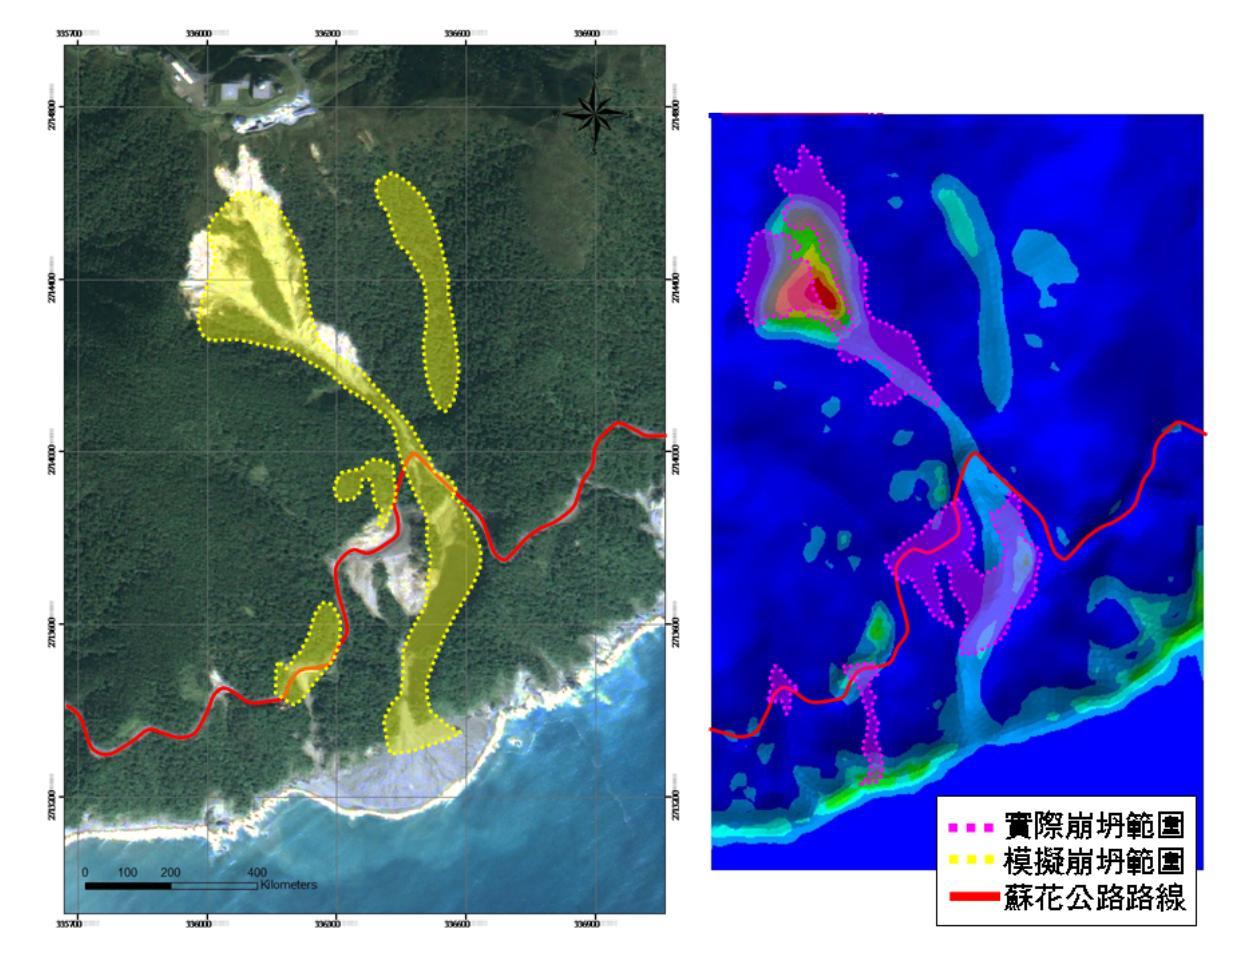
圖 8 道路周緣破壞區域災後航照影像(左)與數值模擬結果(右)比對

模擬結果套疊比對災後航照圖如圖 8,邊坡模擬滑動位置與實際崩坍位置大致相近,而 上邊坡右翼現場調查發現的一些破壞機制,在分析模擬中已達到破壞條件,故整體分析結果 較實際狀況顯得保守,崩坍面積及量體略大於實際 1×10<sup>-1</sup>km<sup>2</sup>與 2.1×10<sup>-3</sup>km<sup>3</sup>的狀況,破壞區 域大致分佈於地形變化較劇烈的蝕溝兩側或道路周緣,惟蝕溝雙溝同源及下切側蝕的破壞機 制較難反映在此邊坡穩定分析中。

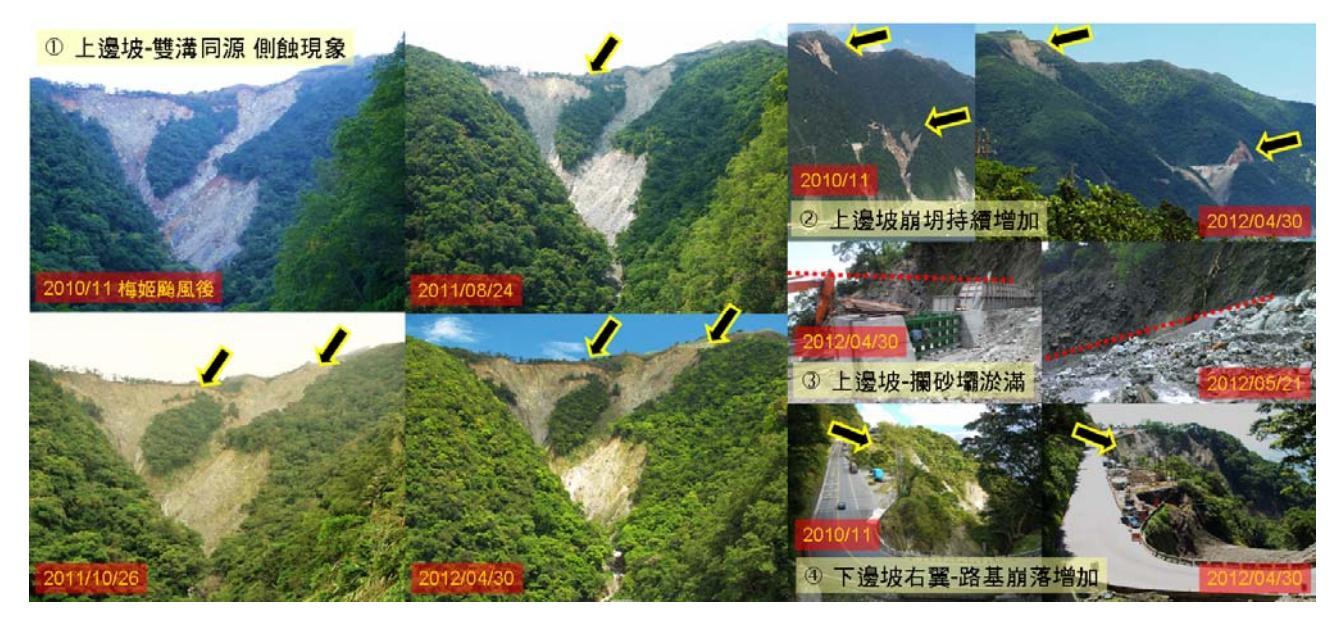
圖 9 蘇花公路 115.9k 災損持續發生跡象時間對照圖

儘管分析結果較實際狀況顯得保守,但梅姬颱風事件發生至今,幾次的現地調查照片如 圖 9 比對可發現,上邊坡左翼的兩條主要蝕溝雙溝同源及側蝕下切的現象越來越明顯,兩蝕 溝間的塊體已處於不穩定狀態,道路周緣下邊坡路基淘空的跡象亦屬明顯,而上邊坡攔砂工 程的整治,攔砂壩亦在 5 月 12 日的豪雨事件淤滿,可進一步說明此研究數值分析成果屬於保 守的狀況。
